Le porte in... umido!

LINEA LEGNO

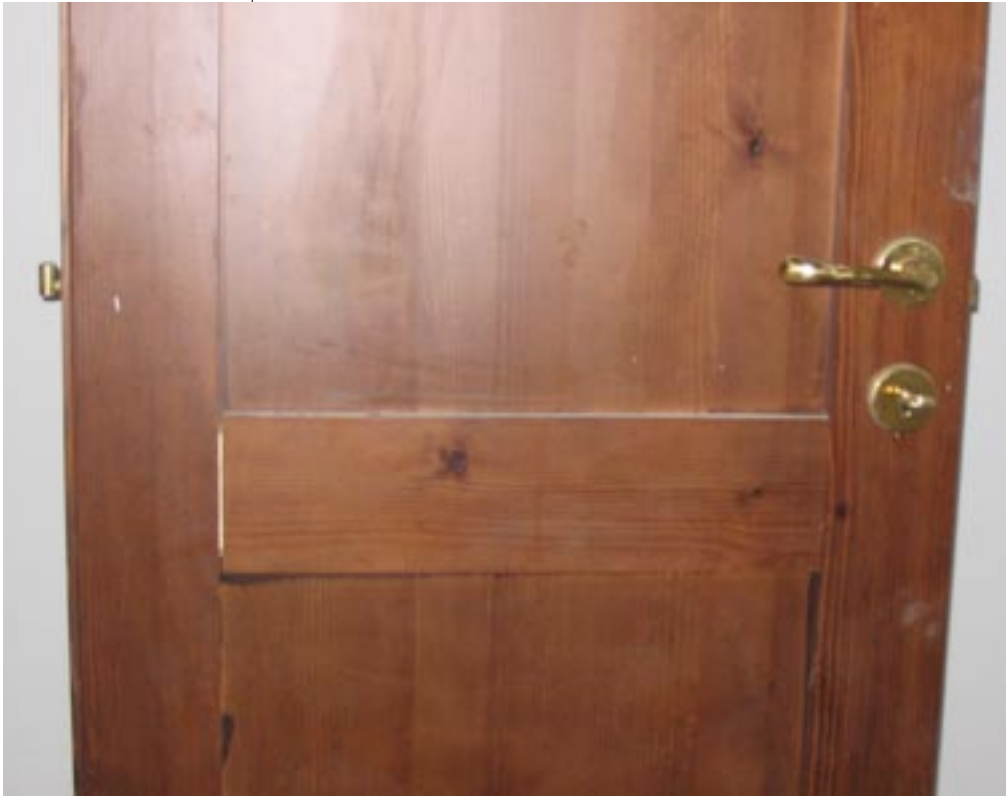
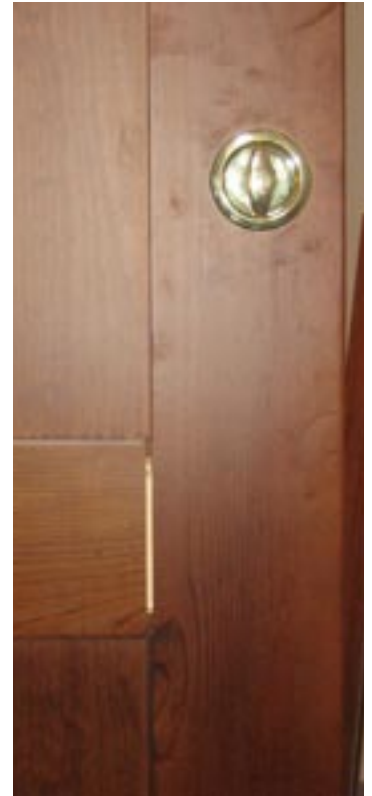
Traverso corto? No, formella allargatasi dopo la consegna!

Le porte che sono raffigurate nelle immagini, dopo aver subito un lungo periodo d'esposizione all'umidità dell'ambiente (stimabile in valori oscillanti intorno al 65%) hanno sviluppato delle deformazioni dimensionali tali da impedire la loro utilizzazione. La porta non "incontrava" più la battuta del telaio alla quale era stata designata per accostarsi e formare una chiusura. La formella interna, realizzata per l'appunto in massiccio di pino, aveva espresso dei rigonfiamenti di oltre 8 millimetri che si erano "scaricati" sul telaio perimetrale che la conteneva, generando un aumento dimensionale intollerabile alla natura e progettazione del manufatto.

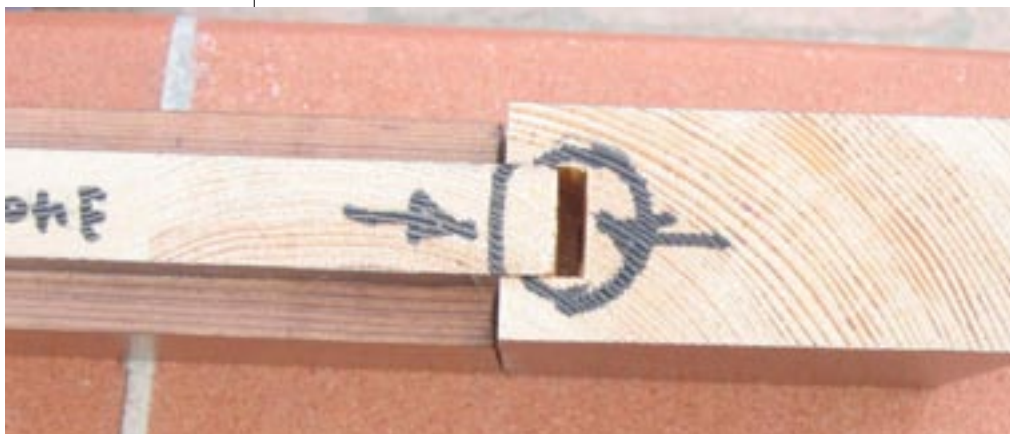
Particolare dei componenti in massiccio
