Gli scuri... arcuati

Studio ROMITILEGNO
www.romitilegno.it

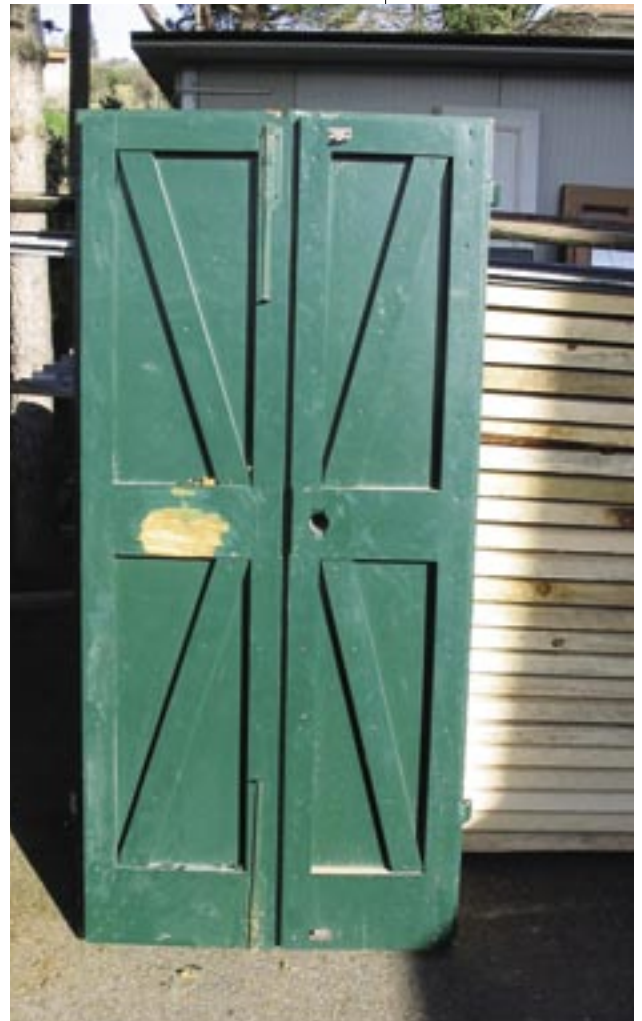
*In alto:
il tipo di scuro dogato
di legno di Iroko.*

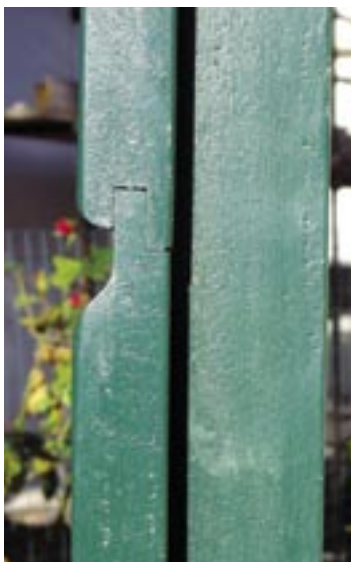
*Da sinistra:
l'incastro M/F è in sta-
to di compressione per
il rigonfiamento del
legno.*

la circostanza contestata come difetto occulto ed esattamente la formazione di un'arcuatura di ciascuna anta, direzionata in modo convesso nella parte esterna (dotata di doghe orizzontali) che, come intuitivamente comprensibile, è da ricondursi a un rigonfiamento trasversale delle tavole. Il fenomeno trova relazione di causa nella mancanza di protezione delle estremità superiori delle chiusure, le quali sono state esposte a un periodo di piogge intense che hanno permesso una penetrazione dell'acqua sull'interfaccia del pannello di lamiera interno fissato perimetralmente con viti e sulle porzioni di legno interne al manufatto, entrambi non protetti dalla vernice.

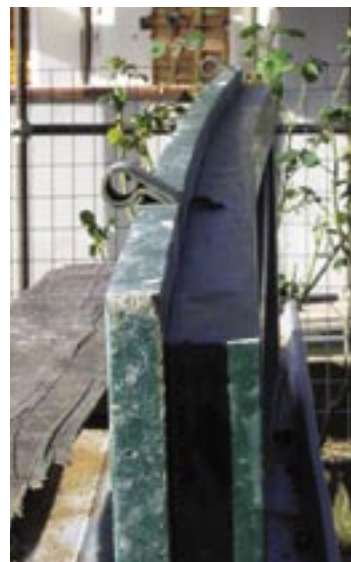
*Particolare dello scu-
ro trsguardato sul lato
lungo.*

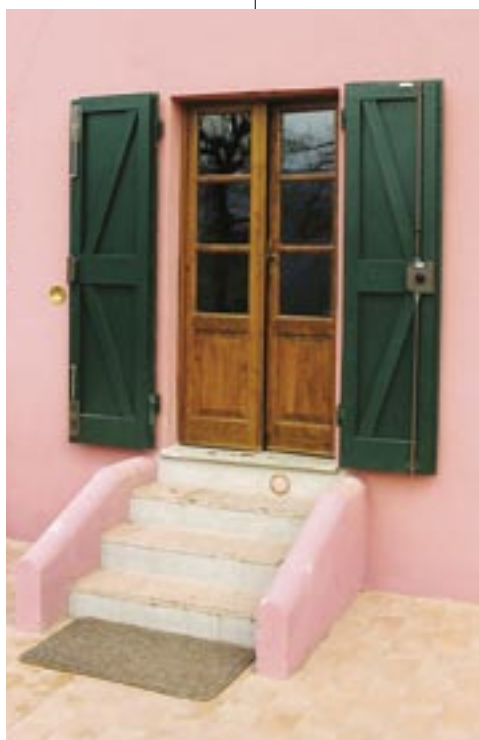
*Da sinistra:
Il vano di destinazione,
esposto alle intemperie.*

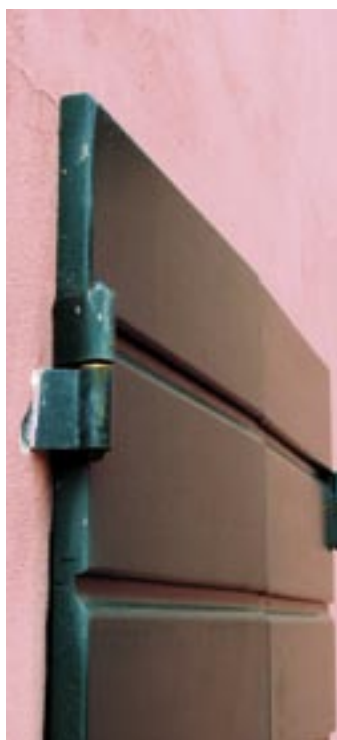
*Particolare della battuta:
sopra è a contatto con il muro, sotto è staccata.*

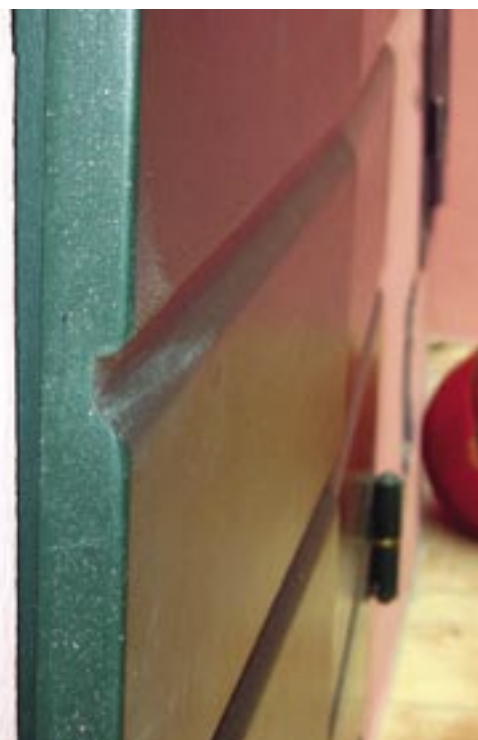
*Evidente convessità
e particolare rilievo
alla compressione
sull'incastro M/F*

Il legno di Iroko, impiegato per la costruzione degli scuri è certamente molto durabile e più stabile di altre specie legnose, ma non resiste alla forte variazione del contenuto d'umidità, indotta dalla pioggia e risultato rovinoso per la stabilità dell'opera.

Il processo d'infiltrazione dell'acqua è controllabile solo con una scossalina³ presso-piegata in rame, conformata con una sezione adeguata a formare un rompitratta d'allontanamento delle gocce d'acqua, applicata sulla estremità superiore della chiusura. Questa soluzione è attuata sistematicamente nelle località di destinazione degli scuri delle zone collinari o montane dove, vista la persistenza di condizioni meteorologiche volte all'umidità, impone attenzioni di generale prevenzione e protezione del manufatto. L'evento non ha avuto un'immediata soluzione, fatto che il proprietario, per niente convinto e assai sospettoso delle spiegazioni portate (certamente difficili da partecipare nei suoi aspetti tecnologici inerenti al materiale) ha comunque ritenuto di procedere in una iniziativa giudiziale atta ad accertare lo "stato dei luoghi", così da qualificare le sue lamentele che saranno assicurate dagli oltre 20 mm di freccia apprezzati sulle ante curve nella stagione tardo primaverile. Il perito nominato dal competen-

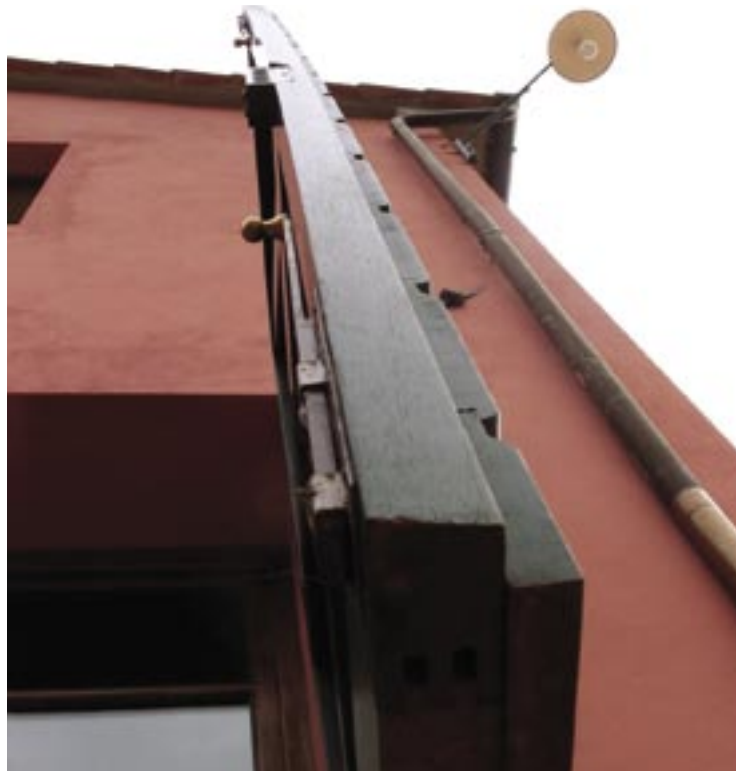
Particolare della convessità apprezzabile sul vano murario

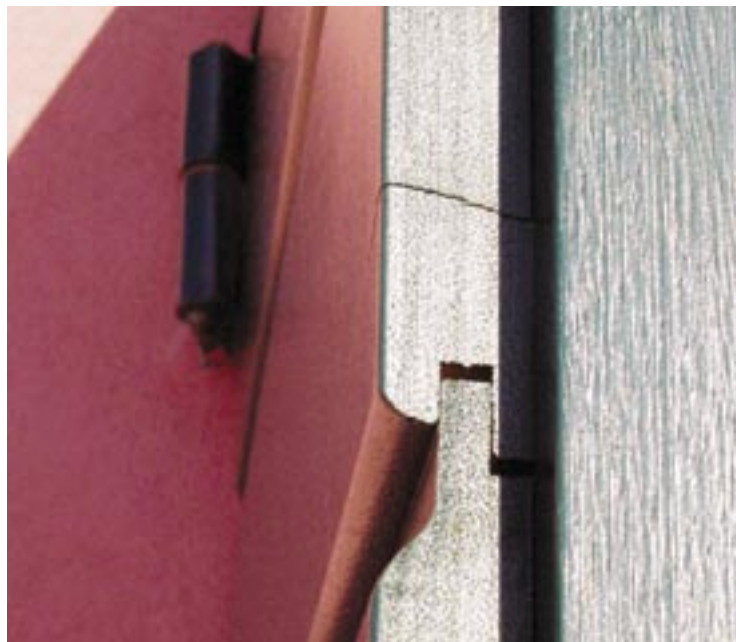
Infatti, il sopralluogo tenuto nel mese d'ottobre ha consentito di riconoscere l'arcuatura pienamente assorbita con il sistema rientrato nella planarità e quindi raggiunte le condizioni di normalità attese dal committente.

Dopo l'equilibratura del legno, intervenuta con l'estate, il legno si è ritirato.
