## IL CILIEGIO COL..... VIZIETTO!

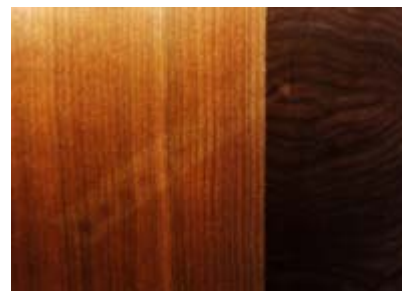
1. Le tracciature chiare, sono distribuite casualmente su tutti i pannelli in ciliegio delle porte, lungo le linee di giunzione longitudinali dei due diversi pannelli impiallacciati, la loro intensità di colore non è omogenea, risultando altresì sensibilmente differenziata da diversa intensità in modo del tutto casuale.

2. Il formato delle tracciature è manifestamente riconoscibile come una "impronta" lasciata dalla carta di giunzione (in realtà l'impronta è data solo dai residui di colla della stessa, non bene rimossi prima della verniciatura). Tutto ciò è solo esclusivamente presente sulle placature in Ciliegio, quasi niente riscontrando sulle parti in radica d'Olmo.

3. Sono presenti anche delle tracciature longitudinali, coincidenti con le linee di giunzione dei pannelli, ma esse sono altresì non apprezzabili in quanto confuse alla venatura rigata del Ciliegio, e così eluse allo sguardo dell'osservatore non attento.

Il lettore esperto della lavorazione di falegnameria, avrà sicuramente compreso solo dalle immagini fotografiche d'accompagnamento al testo che, la causa del difetto è chiaramente riconoscibile nella mancata "ossidazione" del supporto legnoso di Ciliegio. Il sub-strato ha subito l'effetto "filtro solare" dato alle tracce residue di collante proveniente dal nastro di giunzione il quale, è stato fisicamente rimosso nella fase di levigatura a tampone manuale per la sola parte cartacea, con la levigatura data in maniera "fin troppo" scrupolosa dell'operatore, ma altresì insufficiente, tanto che un pur leggero film invisibile si è trattenuto, impedendo così il passaggio della radiazione UVA indispensabile all'attivazione dei processi ossidativi delle sostanze coloranti.

4. La levigatura dei pannelli porta così semilavorati, non era stata effettuata con la dovuta attenzione, e cioè funzionale alla completa rimozione della carta di "giuntatura", ed anche del residuo di gomma da questa lasciato nel sub-strato. La società responsabile della verniciatura non ha adottato alcun prodotto "pigmentante" del supporto grezzo, utile a ridurre il processo d'ossidazione, che ha successivamente dato consistenza al difetto.
