## Le finestre con la... goccia!

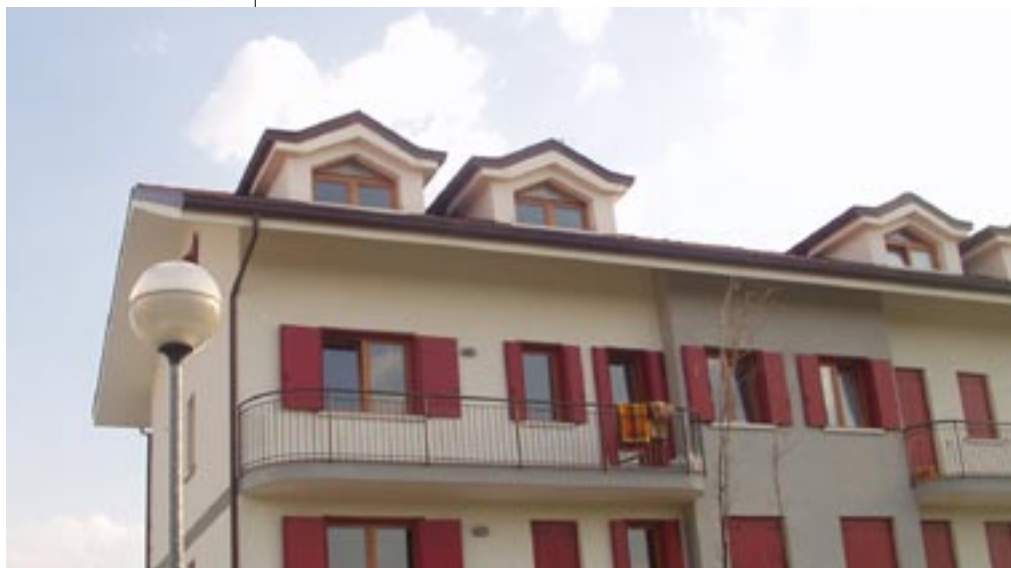
*Nella pagina precedente: La palazzina è decisamente distinta per il colore deciso delle chiusure oscuranti.*

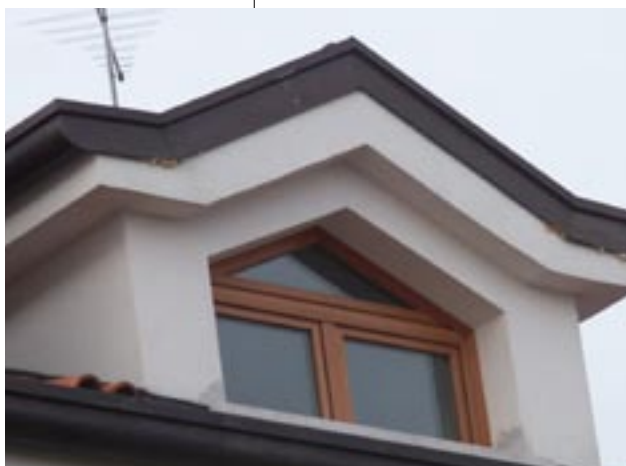
*Le due finestre della mansarda si distinguono per le particolari cappuccine.*

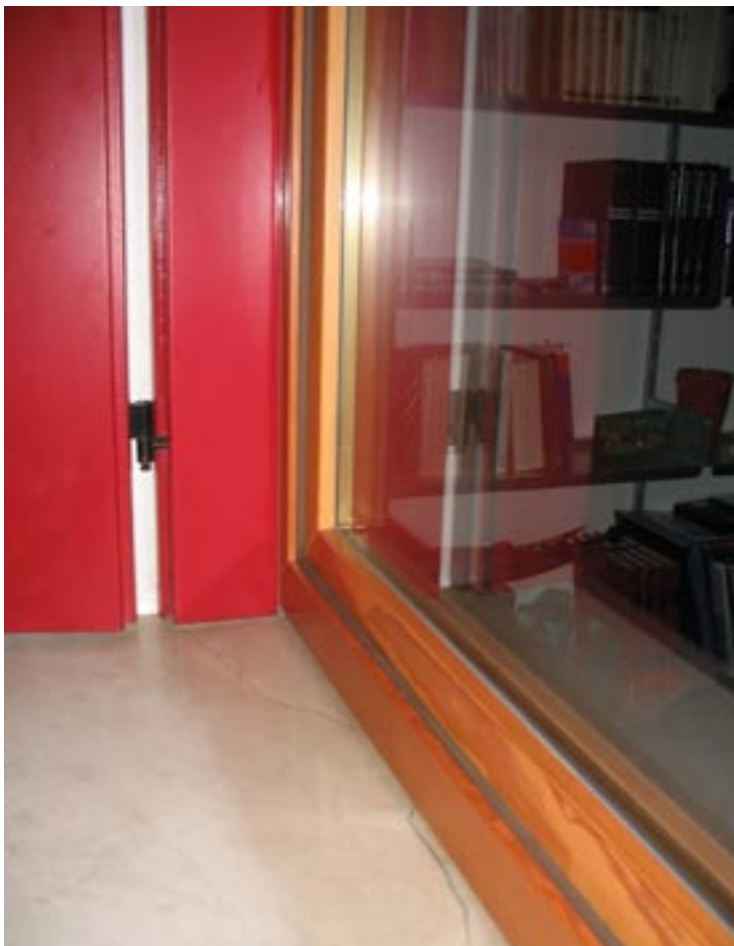
*In questa pagina: La conformazione avanzata del canale di evacuazione dell'acqua riduce la tenuta dell'insieme alla pressione dell'acqua e del vento.*

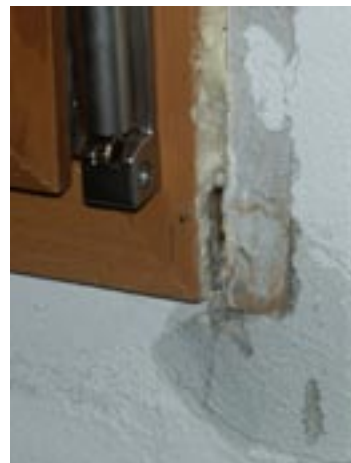
Le infiltrazioni erano di due tipi, una distinta in una ridotta mancanza di tenuta nei montanti dell'anta, l'altra posizionata alla giunzione sull'estremità del davanzale lapideo, corrispondente alla spalletta laterale del telaio monoblocco<sup>7</sup> degli scuri.

*Il monoblocco degli scuri è applicato in modo tale da far convergere l'acqua sull'estremità del banco lapideo del davanzale.*

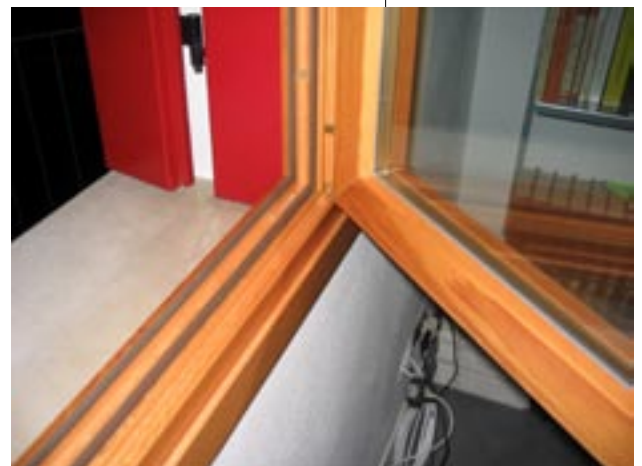
*Particolare del nodo sulla spalletta con lo scuro alla "padovana", applicato in monoblocco.*

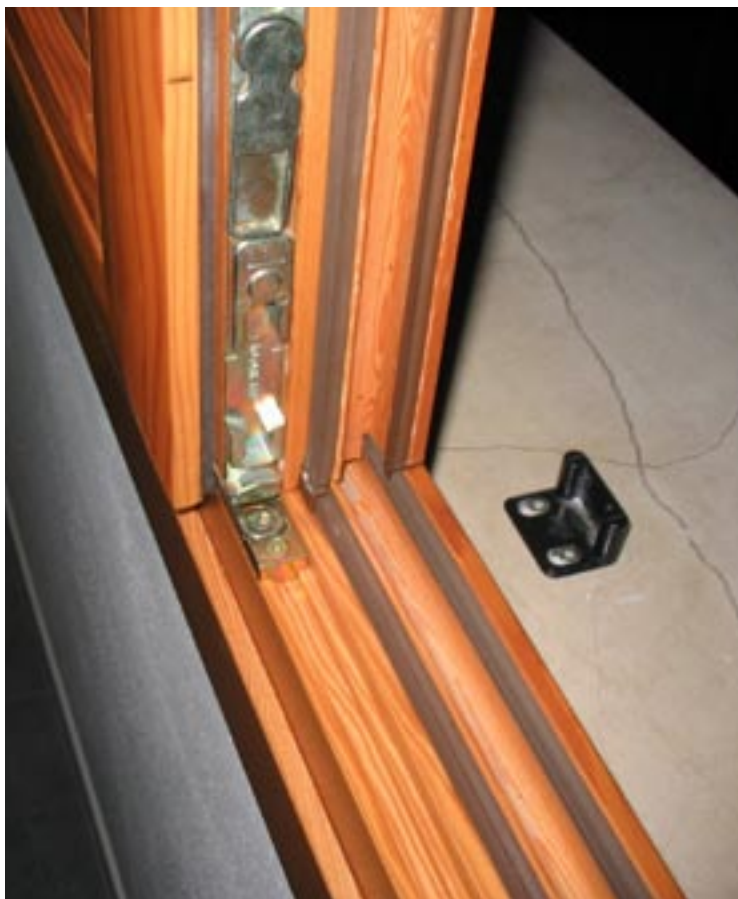
*La sezione dei componenti si presenta normale e completa del canalino di raccoglimento ed evacuazione dell'acqua.*

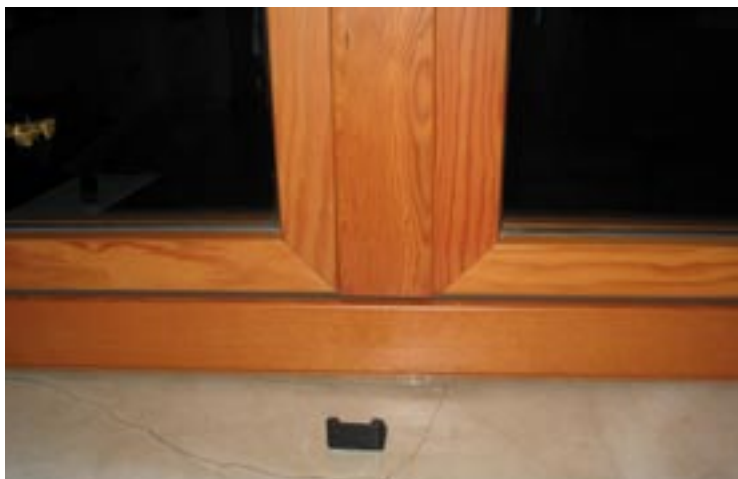
Ben diversa era la condizione sofferta dai manufatti, "condizionati" dalla trascorsa stagione estiva, ovvero sottoposti a un desorbimento dell'umidità<sup>3</sup>, non adeguatamente considerato nella circostanza per la sua influenza diretta sul fenomeno.

Le infiltrazioni d'acqua erano avvenute tra i due montanti sviluppando una bozzetta sul pavimento a rappresentare in modo inequivocabile quello che risulta sistematicamente l'anello debole dell'infisso: le battute dei montanti.

*L'infiltrazione procede dalle battute centrali, soggette a una sensibile riduzione delle dimensioni in relazione al desorbimento d'umidità.*
