Le piastrelle in... ritirata

*Un curioso
inconveniente
si sviluppa sul
rivestimento ceramico
di una cucina
d'arredamento,
tardivo e poco visibile
ma, soprattutto,
incomprensibile...
anzi, mai visto prima!*

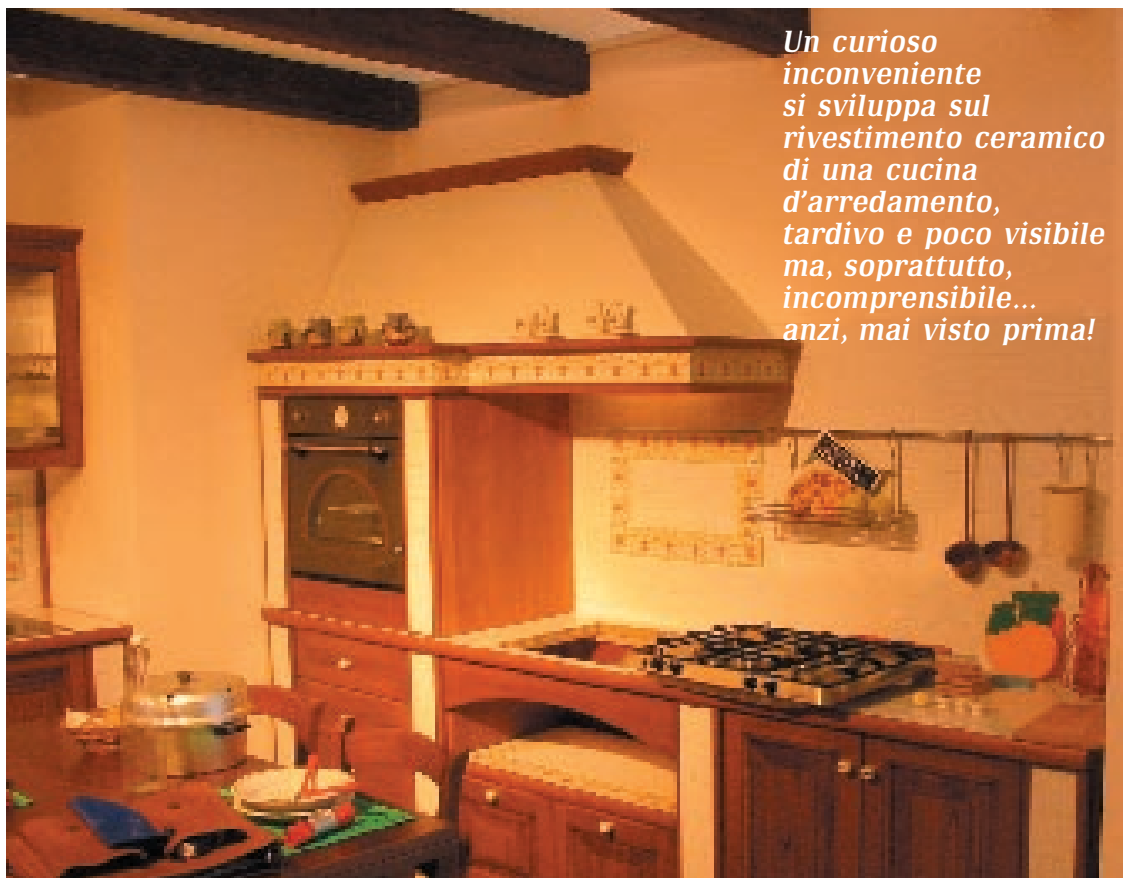
*La cucina esposta dal
rivenditore che presenta
gli stessi difetti.*

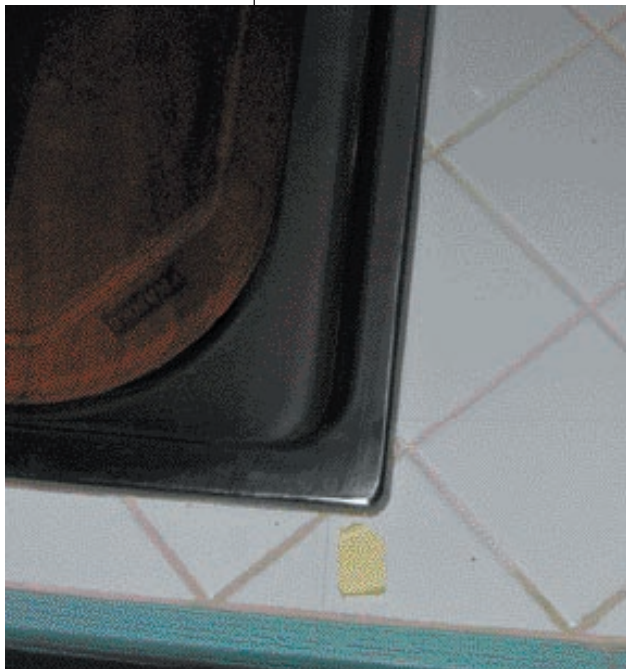
La cucina nel pieno dell'inverno 2003 ha manifestato delle lievi fessurazioni d'alcune piastrelle (otto unità), semplicemente crepate con soluzione della continuità nel biscotto di terracotta, e orientate lungo le

Sopra:
particolare di una
fessurazione.

linee di definizione dei vani per l'alloggiamento del piano cottura e del lavello.

Le piastrelle presentavano delle microfessurazioni sulle linee

geometriche di definizione dei vani d'incasso dei piani di cottura e di lavaggio.

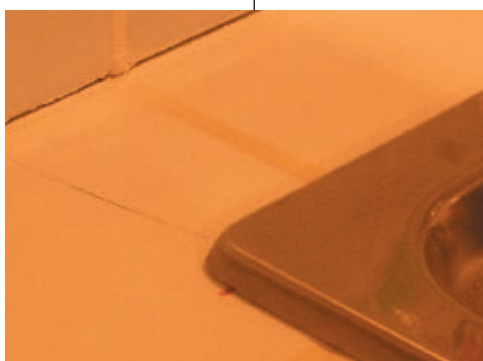
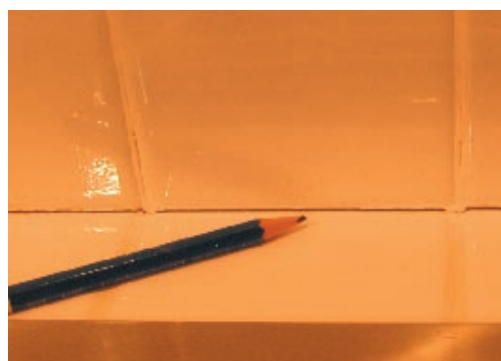
Sotto da sinistra:
particolare del sandwich
con evidente la fessura
sulla zona di giunzione;
altro particolare;
particolare della
microfessurazione
accentuata con la grafite e
particolare della fessura
sulla congiunzione
piano-parete.
