# Il rompigoccia? Sempre!

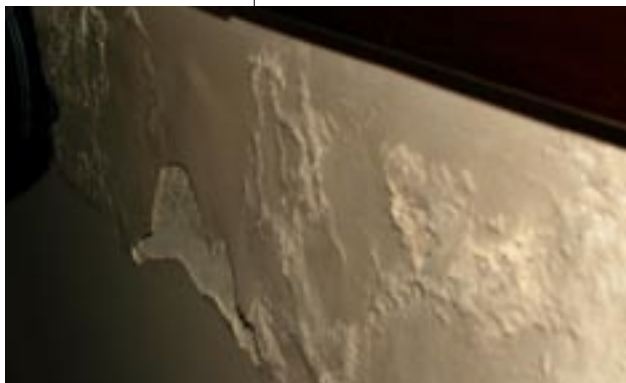
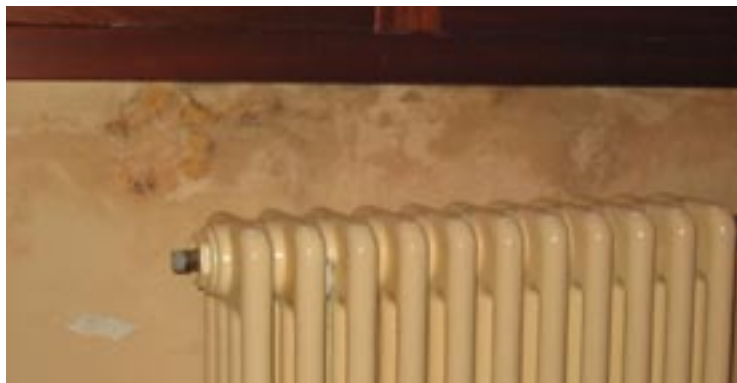
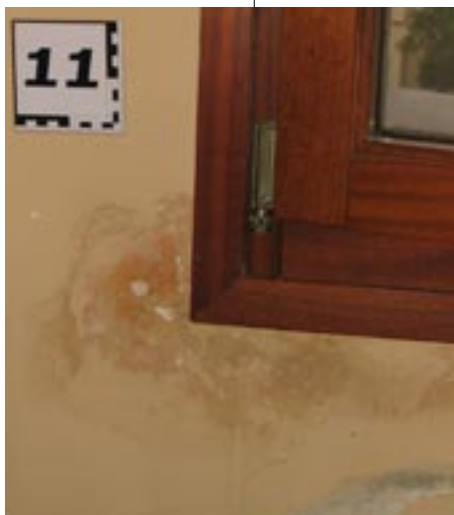
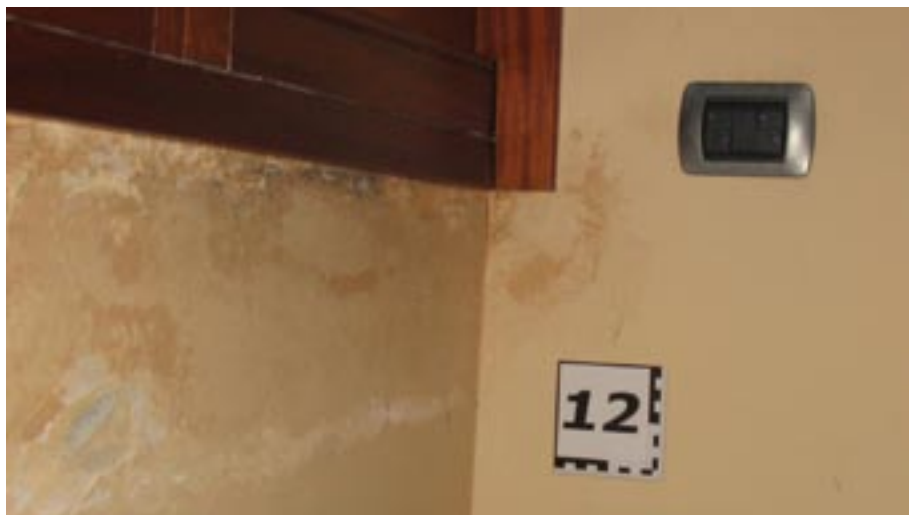
*Efflorescenze e formazioni di muffe distribuite in modo irregolare e sviluppate in direzione laterale.*

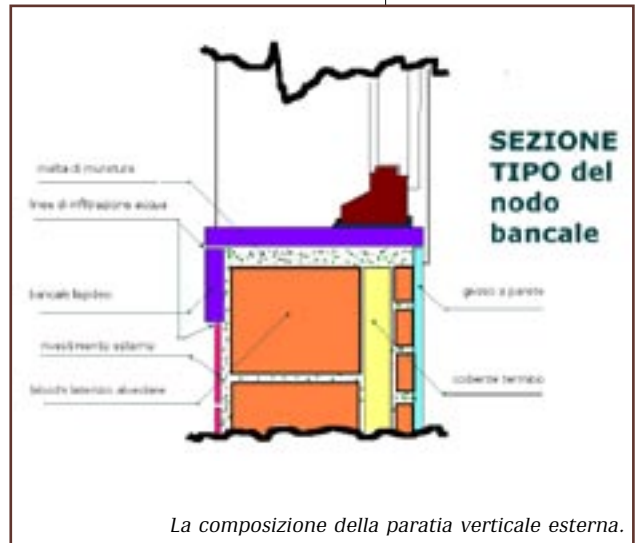
La composizione della paratia verticale esterna.

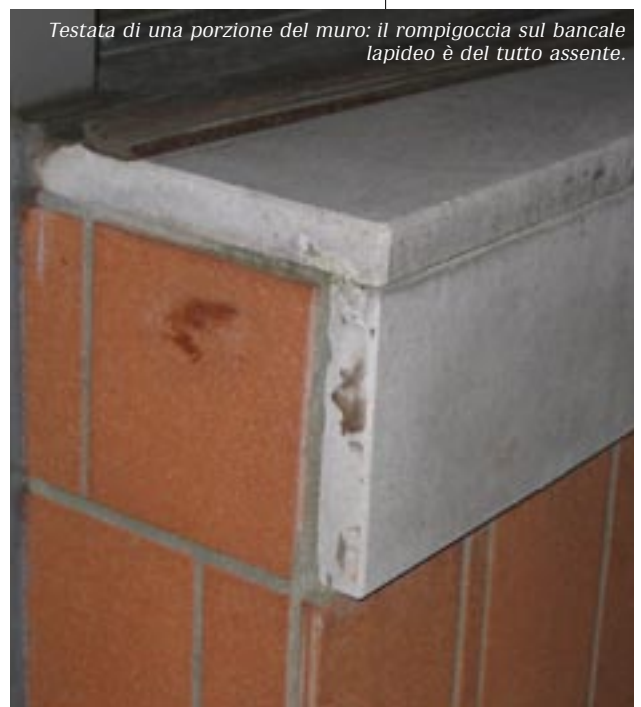
Testata di una porzione del muro: il rompigoccia sul bancale lapideo è del tutto assente.

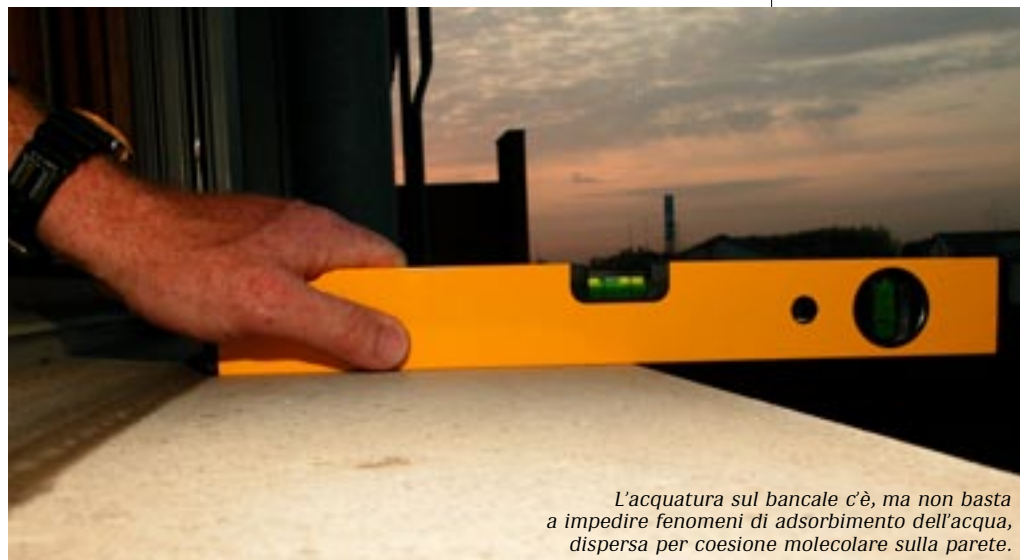
L'acquatura sul bancale c'è, ma non basta a impedire fenomeni di adsorbimento dell'acqua, dispersa per coesione molecolare sulla parete.

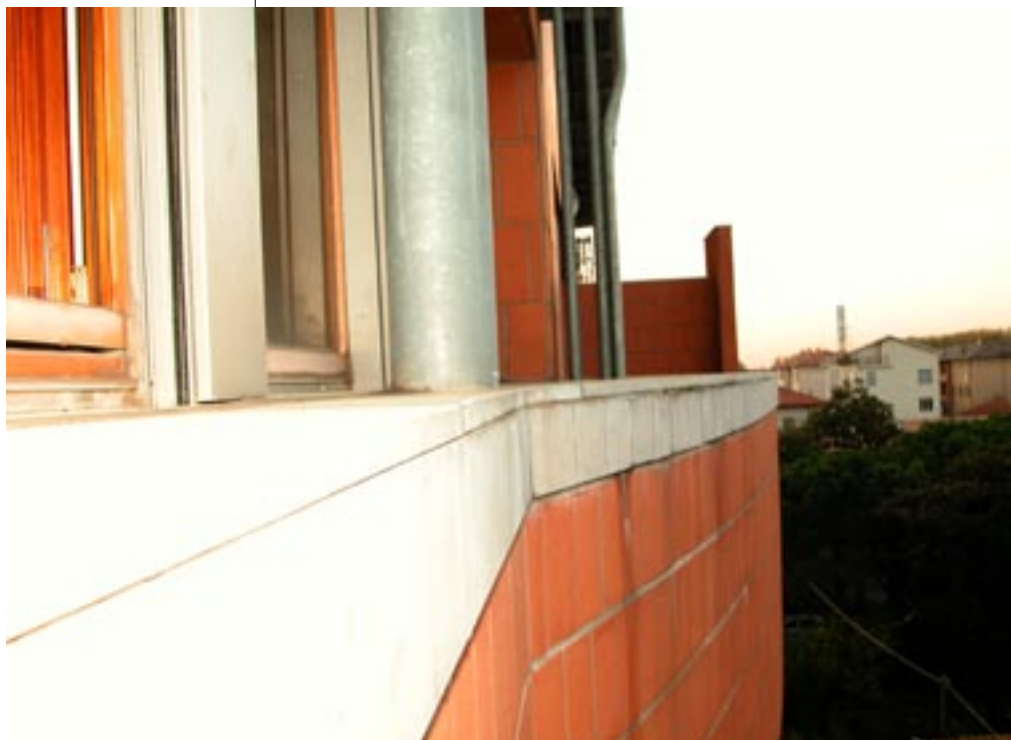
*In alto: Il bancale lapideo del davanzale.*
