Il dogato con le... fessure!

STUDIO ROMITILEGNO

Il sole non solo abbronzava.
Fa anche restringere...

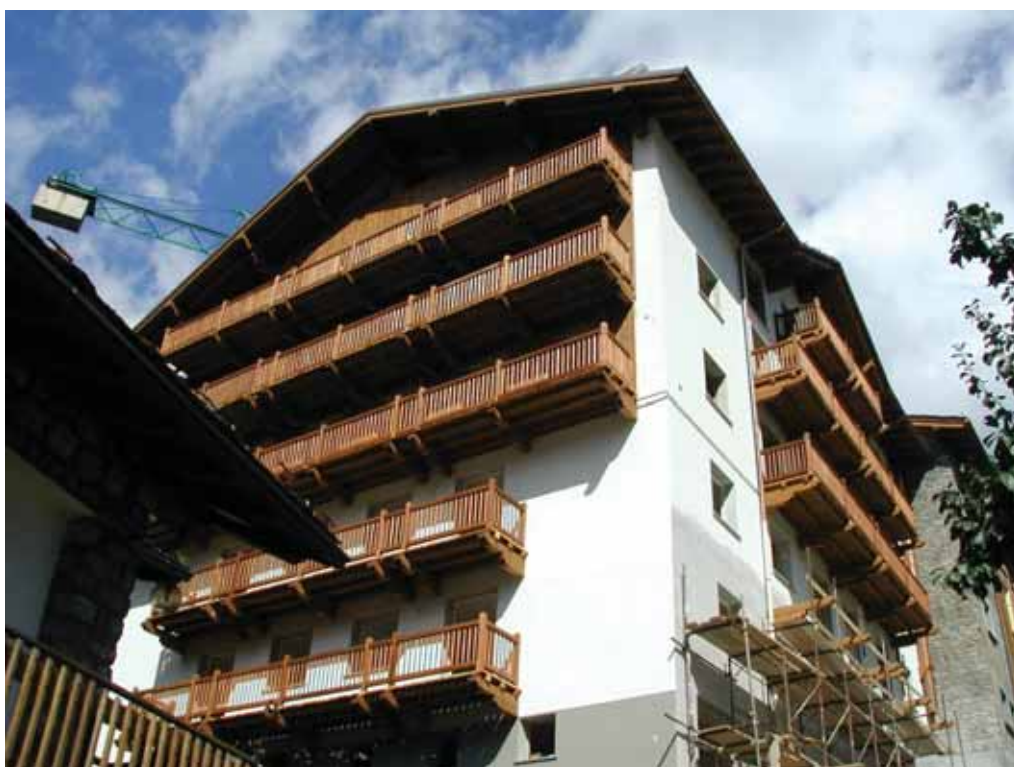
In apertura, veduta del fabbricato in corso di esecuzione del rivestimento.

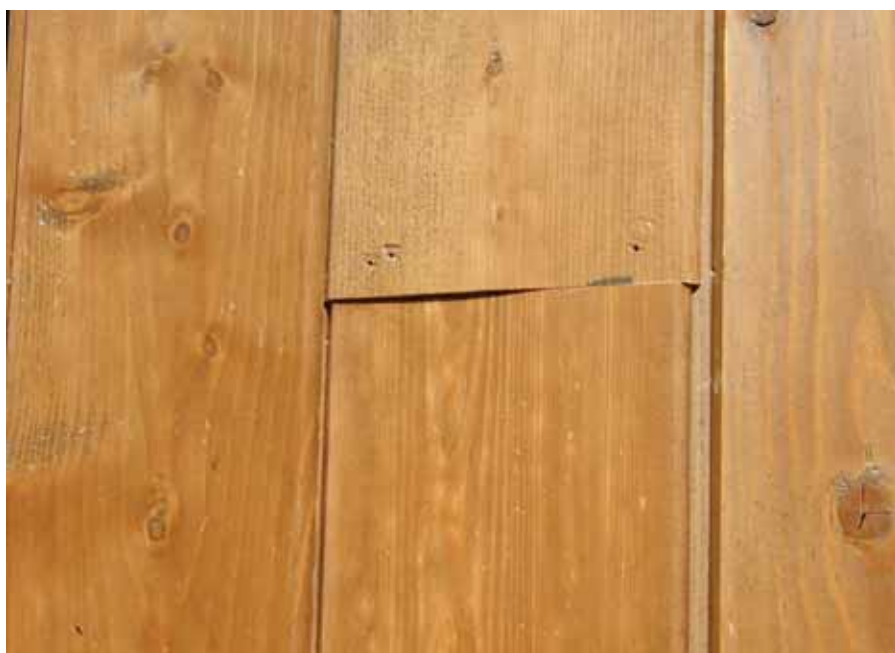
In alto, veduta del rivestimento ottenuto con l'inserimento ad incastro delle doghe. Sotto, particolare di una dogha con ritiro e imbarcamento dovuto al fenomeno di desorbimento dell'umidità relativa contenuta

Solo con l'arrivo della tarda primavera e il più forte irraggiamento solare, anche grazie alle più secche giornate primaverili è iniziato il progressivo e persistente desorbimento d'umidità del legno, con il casuale ritiro dimensionale delle doghe che andavano a esprimere delle riduzioni in larghezza stimate anche di 5 mm. (dalla dimensione nominale conosciuta al momento dell'acquisto).

Questo è stato il vero motivo che ha indispettito l'impresa capofila che riteneva sussistente un difetto occulto nella qualità del legname: esso non si era ritirato omogeneamente (e così moderatamente) ma in modo del tutto casuale e irregolare, formando delle zone di doghe svergate alternate con porzioni ancora integre, ovvero senza alcuna deformazione.

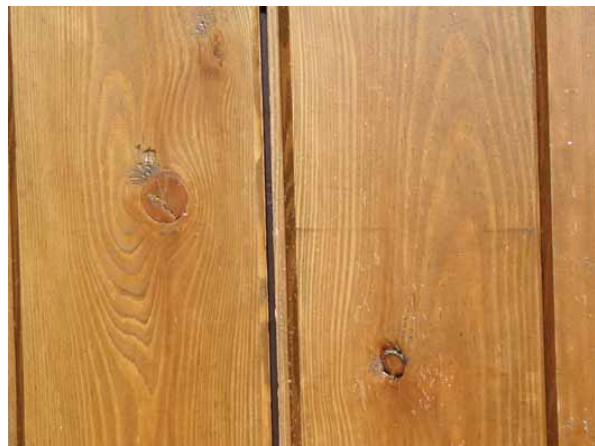
Particolare di una doga con un ritiro della larghezza tale da permettere la fuoriuscita dell'elemento di incastro nella fresata della doga contigua
