Il parquet senza il.. cappotto

ALESSANDRO ROMITI

La mancata valutazione delle caratteristiche dell'involucro edilizio ha fatto sottovalutare l'umidità interna

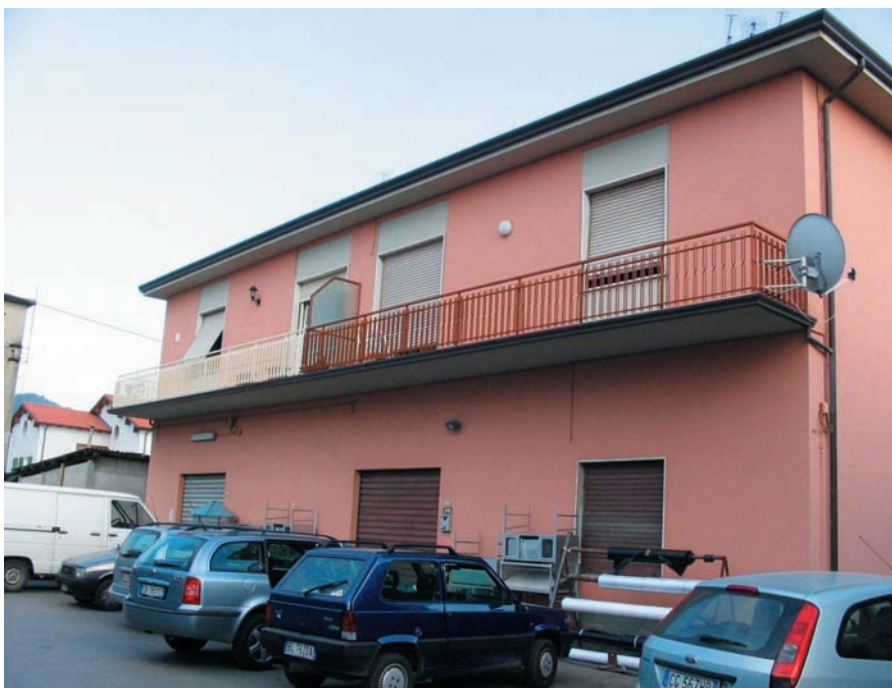
In apertura, il fabbricato oggetto di verifica. Al piano inferiore sono presenti dei depositi che sono esposti direttamente all'aria esterna, senza nessuna protezione sulle paratie orizzontali.

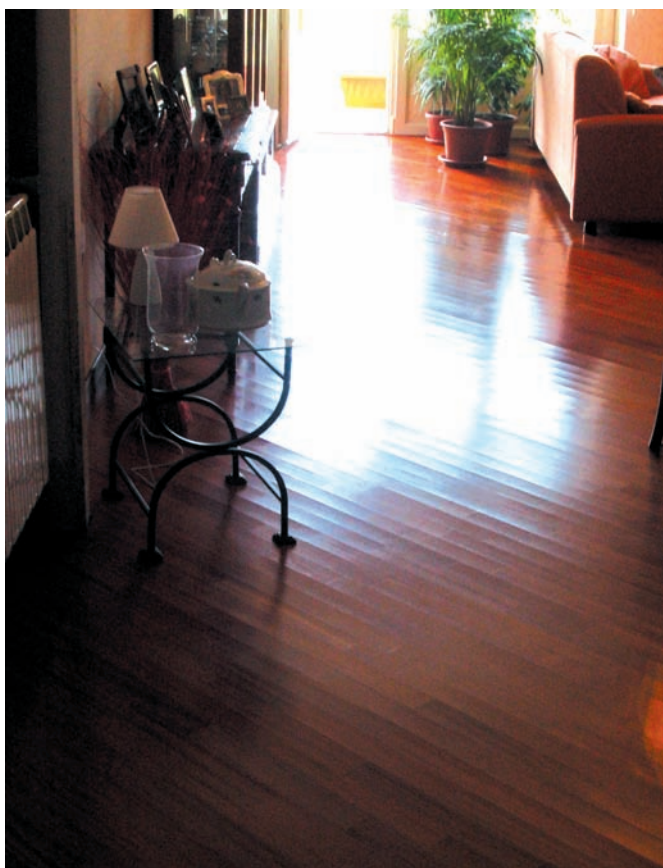
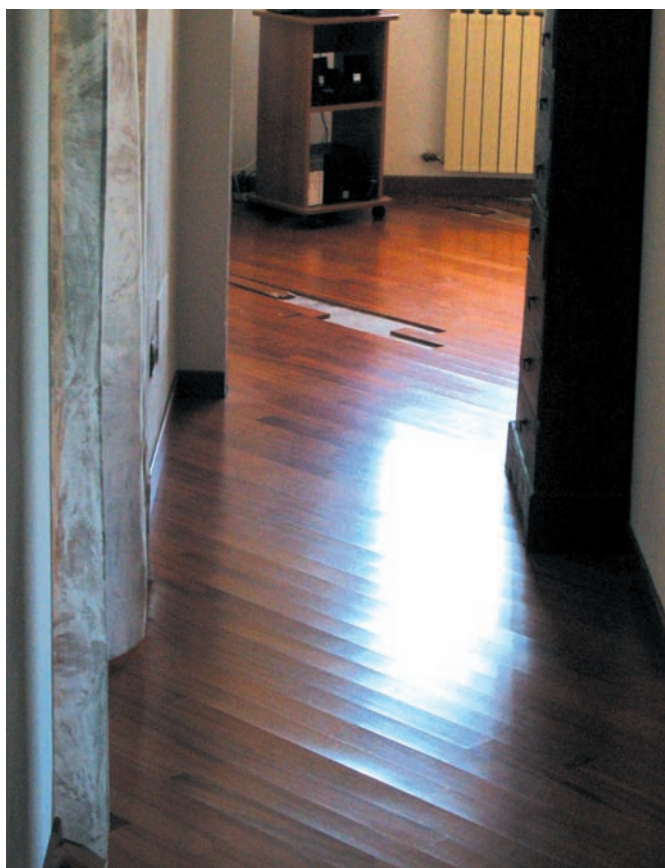
In alto, una veduta generale del disimpegno, con la progressione delle alterazioni registrate in tutto il manufatto, culminanti nella stanza dei figli e, a destra, il locale soggiorno, esposto a Sud presenta delle sensibili alterazioni concave, tipiche dell'assunzione d'umidità del parquet, comunque definite in tale consistenza.

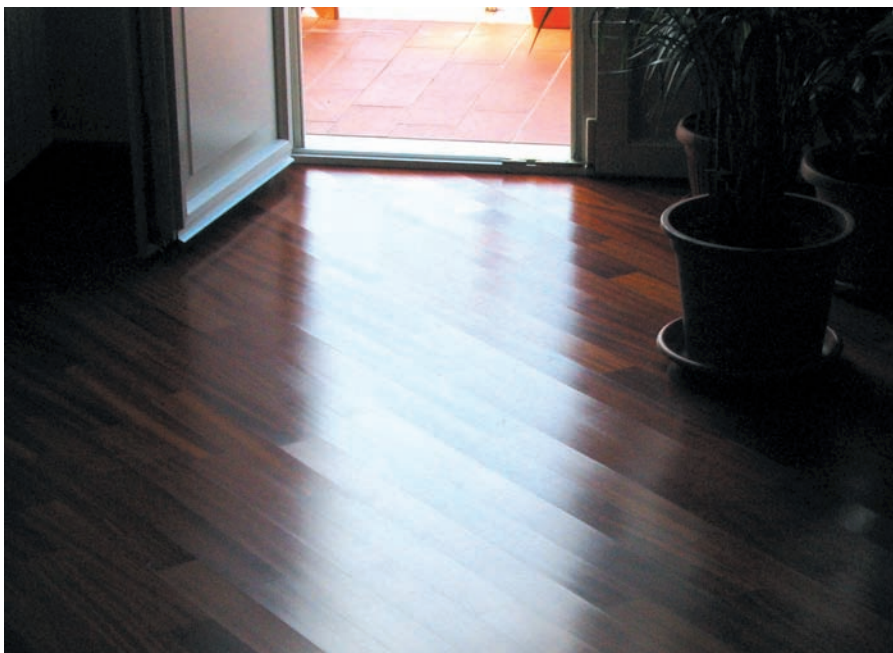
*Questa alterazione dimensionale
è certamente riferibile all'assunzione
d'umidità del semilavorato che esprime
la tipica conformazione a "cucchiaio"*
