Igloo? Sì, ma col cappotto

ALESSANDRO ROMITI

Il progresso della tecnica
permette la disponibilità
di nuovi e vantaggiosi
componenti
ma qualche volta...

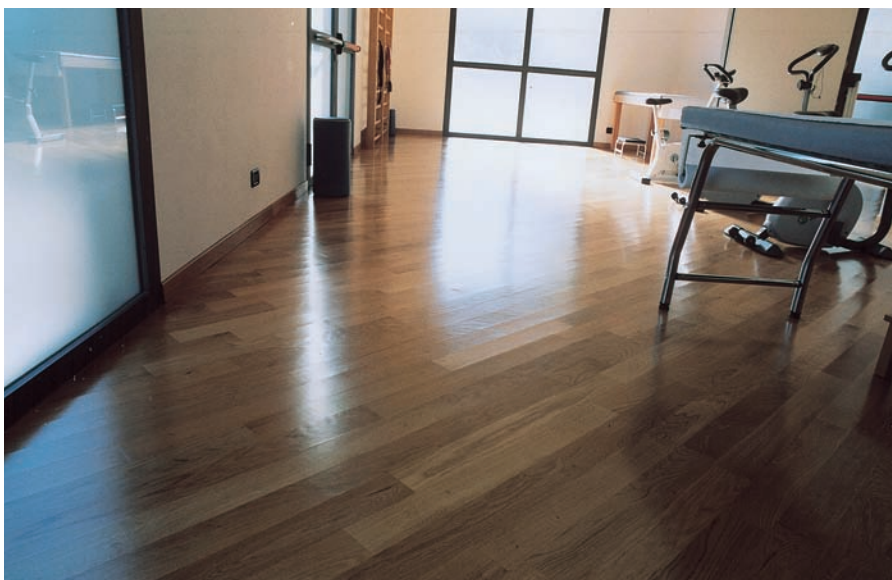
Fin dal mese d'agosto, si erano accennate le prime deformazioni delle tavolette ovvero, un sensibile imbarcamento in senso trasversale con la conformazione "concava" sull'estradosso della faccia. Tali deformazioni erano distribuite per grandi porzioni della superficie della sala e non si presentavano in modo eccessivamente accentuato ovvero, tutte le tavolette si erano mantenute continue tra di loro, senza presentare delle singole parti sconnesse, ma delle porzioni che, quanto venivano "saggiate" con un martello di gomma denunciavano il distacco dal sottofondo. Praticamente era chiaro che il rivestimento di tavolette di legno si era distaccato per porzioni relativamente estese e distribuite a "macchia di leopardo", stimabili nella approssimativa quantità di un terzo dell'intera superficie.

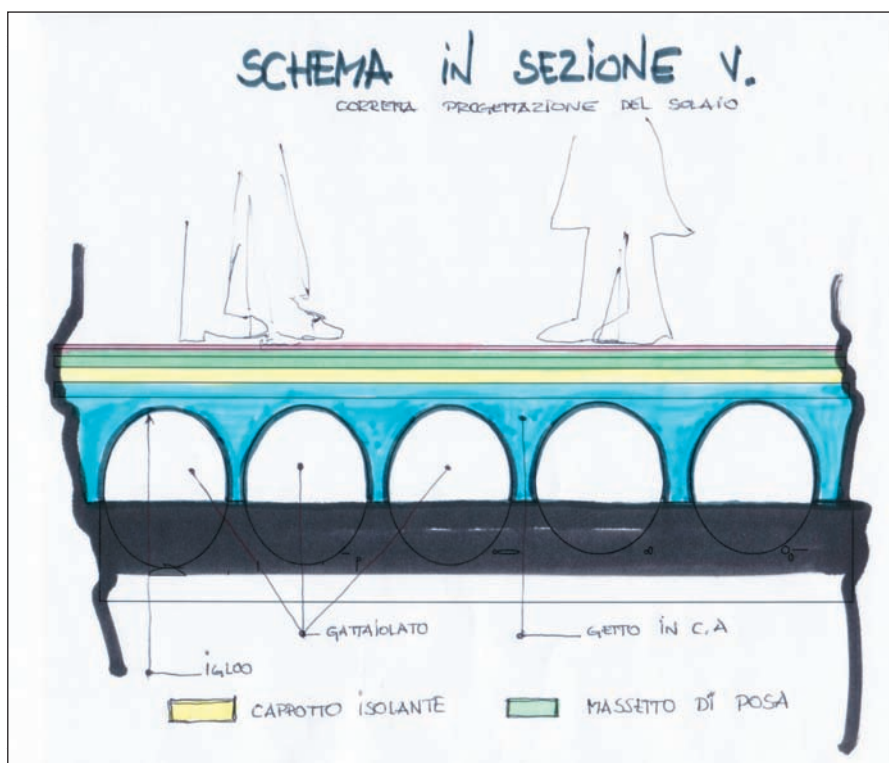
Infatti, le verifiche svolte sulle strutture sottostanti al parquet, hanno permesso di riconoscere un'inadeguata composizione del solaio strutturale, il quale, era certamente idoneo a soddisfare i requisiti di resistenza richiesti ai carichi d'esercizio ma, non aveva nessuno strato di materiale "termoisolante" anche convenzionalmente noto come cappotto termico.

L'intera struttura di solaio era stata ricavata dopo un intervento di risanamento del locale con rifondazione delle pareti principali ed eliminazione del "vespaio" (struttura piena) già composto a

formato da un piano in sasso di grosso taglio.

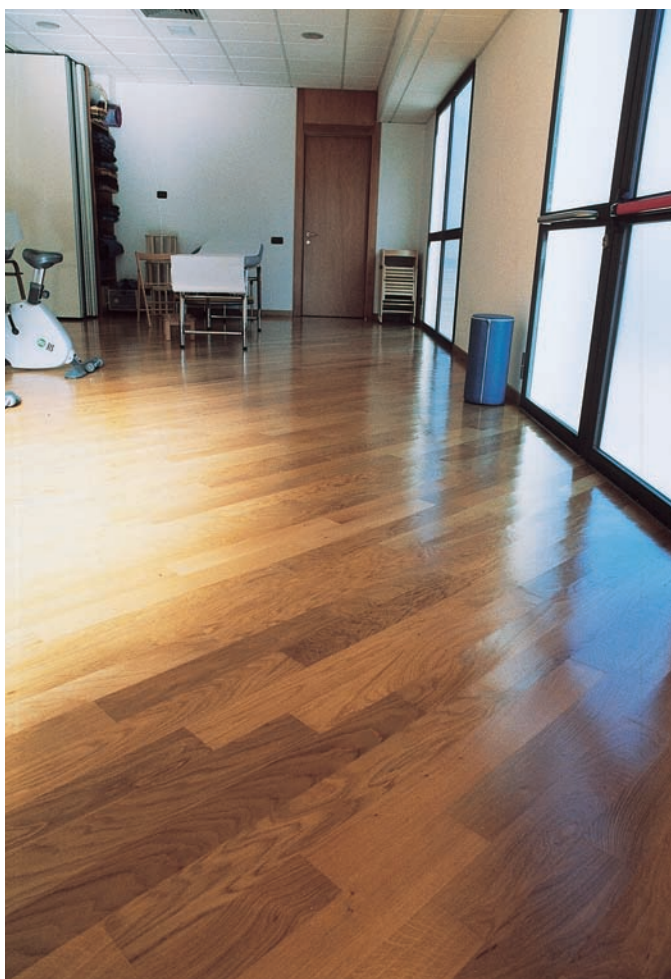
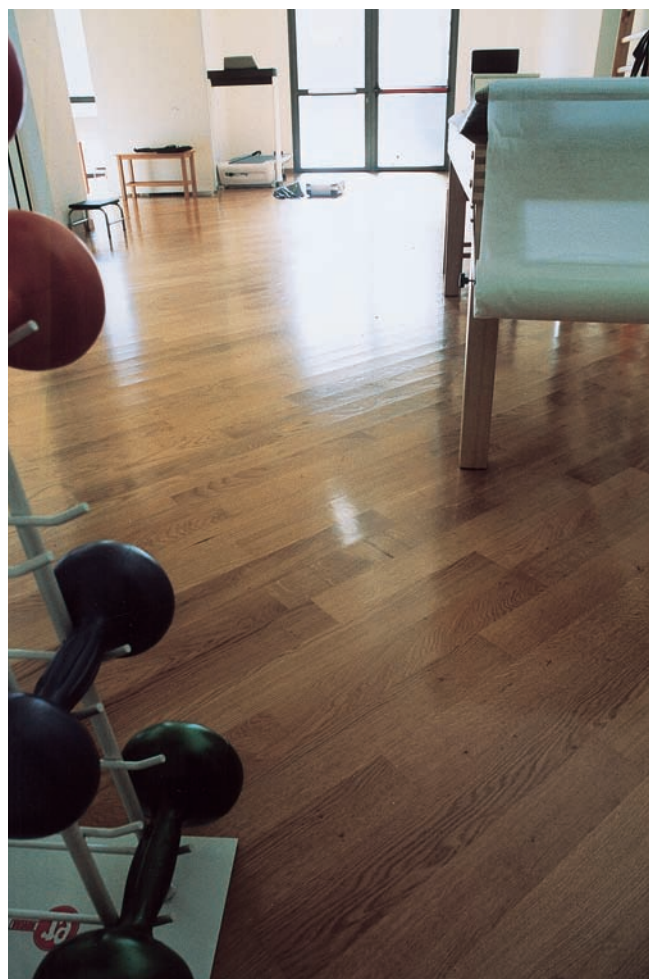
La consistenza della deformazione è certamente evidente ma non sufficiente a sviluppare delle tensioni per la "rottura" delle tavolette di legno. Infatti la superficie presenta intatta la continuità del rivestimento.

Il fenomeno è tipicamente destinato a svilupparsi nella stagione estiva, quando si sviluppa un sensibile differenziale termico tra il vano gattaiolato e il vano abitato
