I “tranelli” dell’umidità

ALESSANDRO ROMITI

**Il più subdolo
degli inconvenienti
del parquet: la condensa
di vapore acqueo**

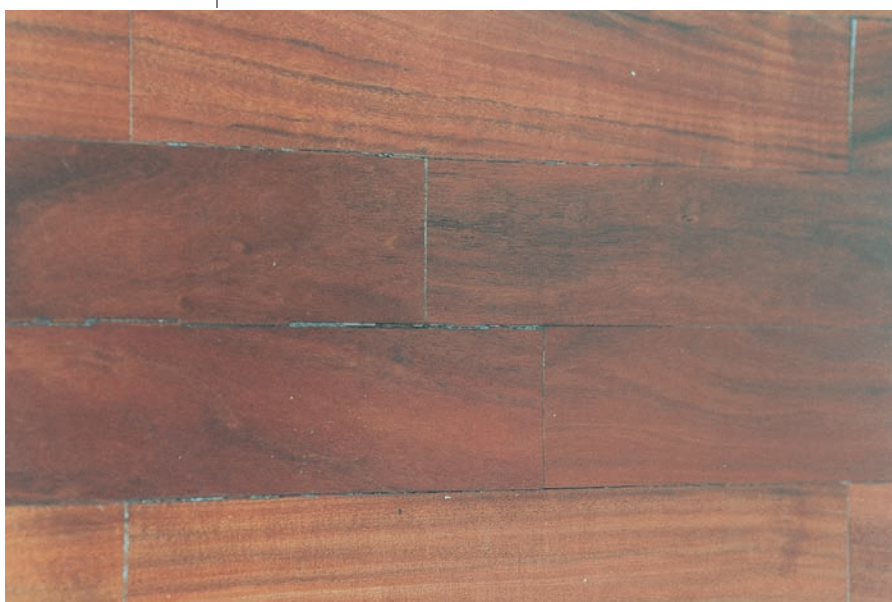
In apertura, il pavimento montato a “spina” è stato provvidenziale agli effetti della limitazione del danno.

Interessante osservare al riguardo come il pannello “Rosa dei Venti” intarsiato in diversi legni (Teck, Ciliegio e Acero) non presenta nessuna alterazione delle tavolette. Ciò non è da ascrivere ad una presunta capacità delle specie legnose di “sopportare” il presunto aumento di umidità, ma verosimilmente alla presenza della rete di “composizione” dell’intarsio che pre-incollata alle tavolette ha sviluppato l’effetto protettivo di una “barriera vapore”. Il locale al piano inferiore è un ampio salone “scantinato” ovvero interrato con un discreto differenziale termico molto apprezzato in estate per il fresco mantenuto. Il danno i è manifestato in settembre a distanza di tre mesi dalla consegna, il sottofondo è in piastrelle di ceramica.

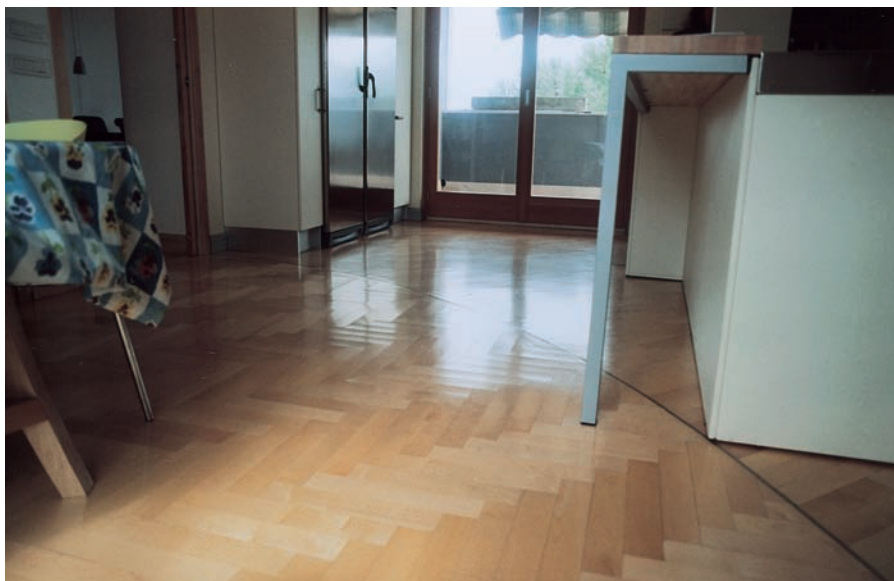
In alto a sinistra, il pavimento d'acero posto a "spina reale" è stato oggetto dello stesso processo descritto nella foto precedente. Le fessure sono state assai ridotte ma le evidenti convessità delle tavolette "oggettivizzano" il diverso contenuto medio d'umidità del legno che è palesemente aumentato. Il locale è un attico, esposto ad un forte irraggiamento solare con sicuro riscaldamento dell'aria contenuta. Il danno si è manifestato in pieno agosto sole a quattro settimane dalla posa, grazie alla spiccata nervosità della specie legnosa.

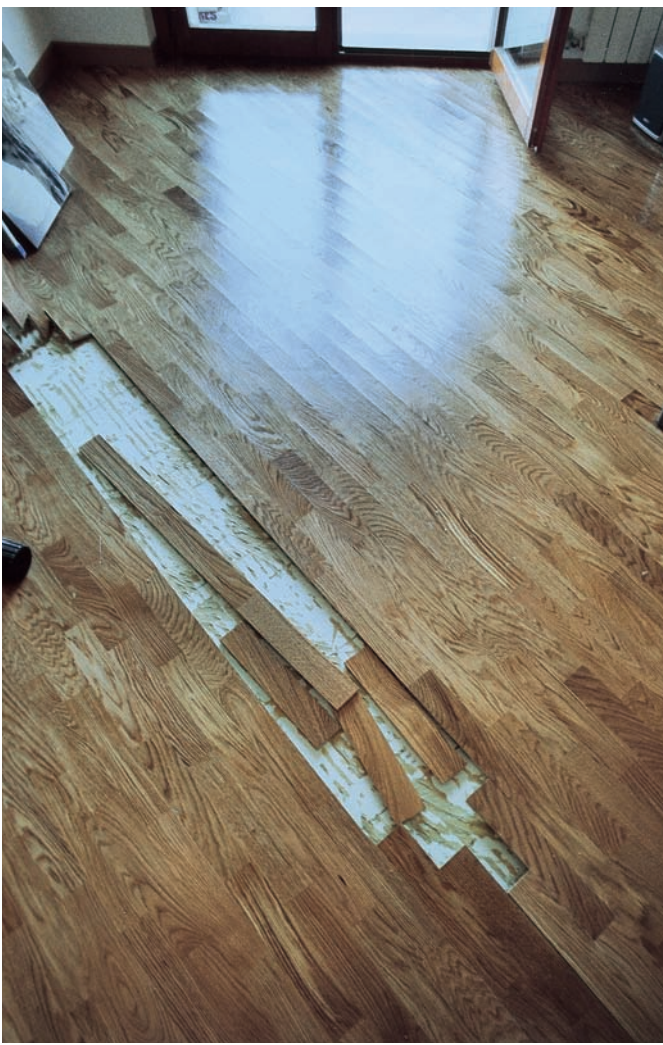
A fianco, comune lamparquet di Rovere soggetto ad un condizionamento dovuto alla lunga chiusura dell'unità immobiliare in piena estate. Il locale posto al piano inferiore è stato verosimilmente raffrescato. Ciò ha permesso lo sviluppo di un sensibile differenziale di temperatura. L'evento dannoso si è manifestato in giugno-luglio del corrente anno a distanza di ben quattro mesi dalla posa.

Da osservare interessanti che il vano sposto sul prospetto Nord dell'unità ha presentato una maggiore disconnessione e rottura della pavimentazione.

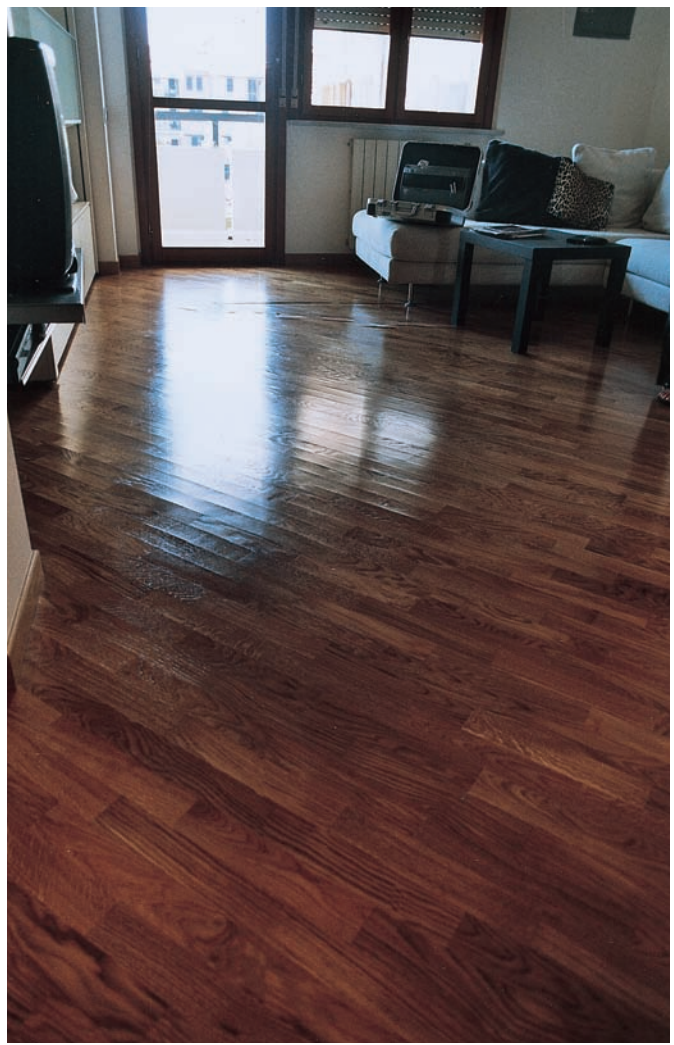
A fianco a destra, nell'osservazione in posizione radente si potrà bene apprezzare la deformazione intervenuta in danno di questo pavimento di frassino, posto in opera con colla bicomponente catalizzata su di un sottofondo non assorbente. L'effetto della formazione di condensa si è sviluppato nei mesi di giugno e luglio a ben tre mesi dalla consegna.
