Quando l'umidità è troppo poca

ALESSANDRO ROMITI

Un'interessante
controversia caratterizzata
da una discutibile
perizia d'ufficio

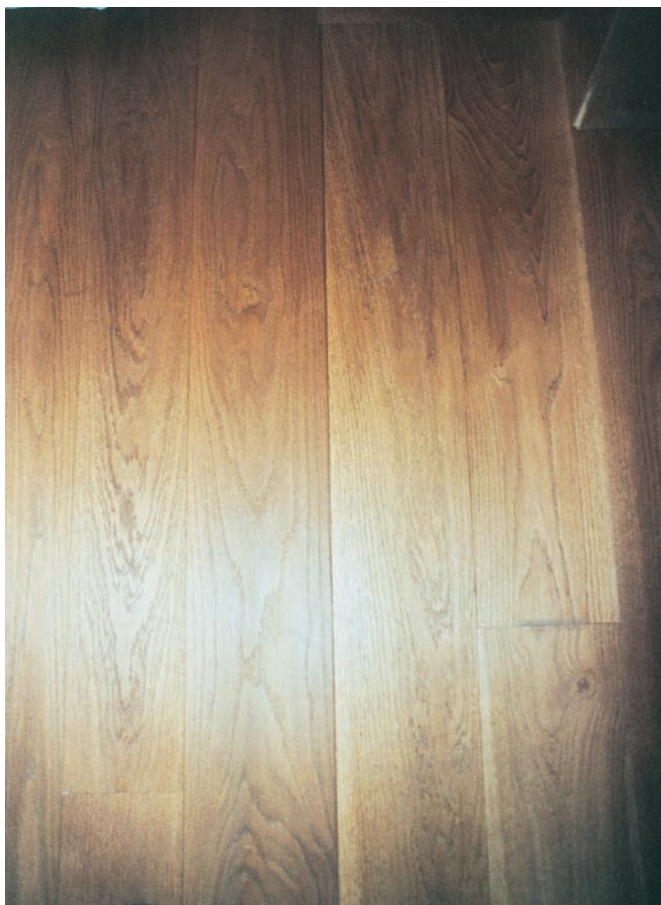
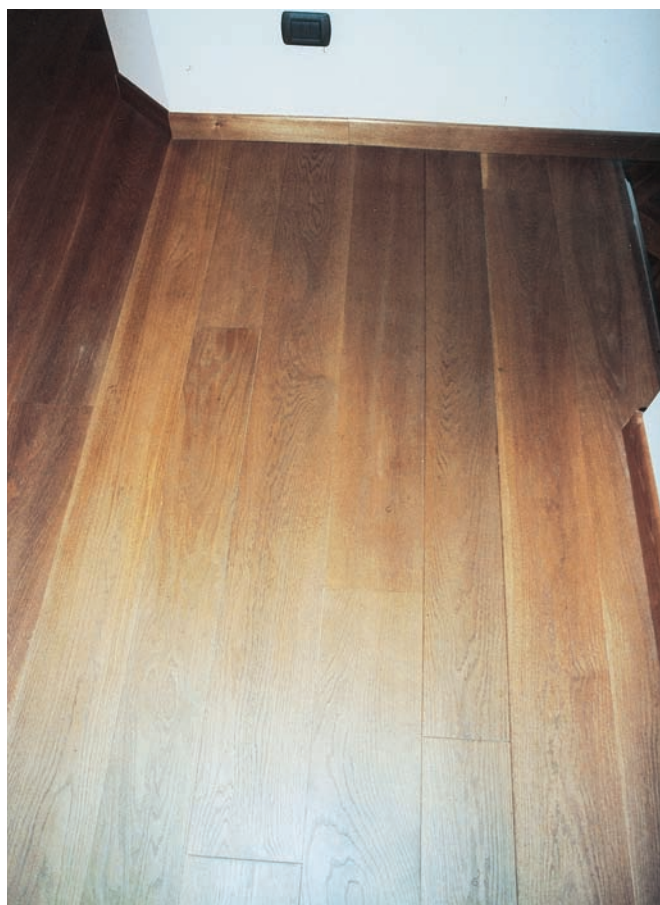
conclusioni fatte proprie dal CTU, non possono essere ragionevolmente compatibili con la natura del difetto lamentato dal ricorrente (imbarcamenti delle tavole e distacchi dal sottofondo) manifestatesi nel dicembre dell'anno 2001 con un diffuso processo che interessava l'intera pavimentazione a "macchia di leopardo".

Clamorosa, agli effetti delle deduzioni del sottoscritto CTP la "circostanza oggettiva" sorprendentemente registrata anche dal CTU per il quale i presunti "imbarcamenti" sono poi scomparsi nel mese di maggio del 2002 quando questi ha svolto i rilievi (!?) relativi all'incarico giudiziale.

Nessuna "magia o stregoneria" è stata adottata dal nostro posatore o dal consulente tecnico di parte per il ripristino del pavimento presunto danneggiato alle normali condizioni rinvenute. In realtà, l'arrivo della stagione primaverile ha permesso un'equilibratura dei materiali legnosi di costituzione dello stratificato parquet, ricondizionandolo alle caratteristiche igrotermiche del momento di posa e le vicine dimensioni originarie, corrispondenti quasi a quelle nominali.

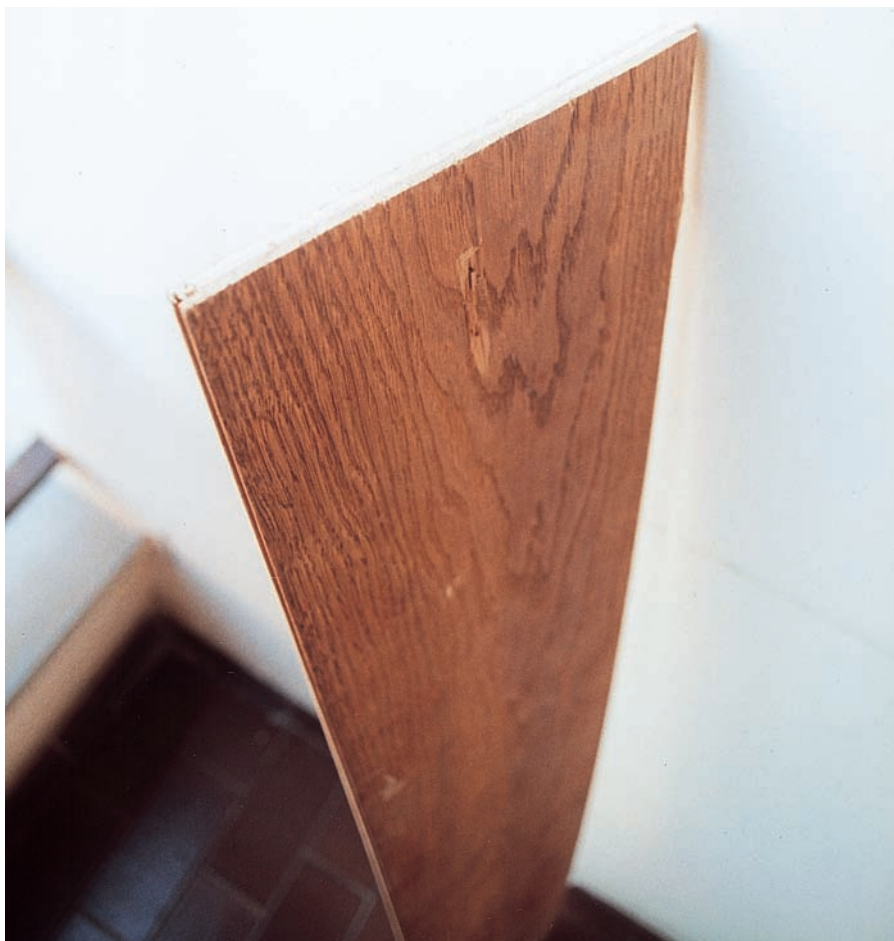
Il pavimento di tipo stratificato è privo d’ogni significativa alterazione dimensionale. Le foto, infatti, sono state tratte in occasione delle attività peritali nel mese di Maggio del 2002, ovvero dopo oltre sei mesi al trascorso condizionamento igrotermico. In tale spazio di tempo, le sole variazioni climatiche stagionali e l’accuratezza del committente (all’uso delle valvole d’acqua sui radiatori) hanno permesso un’equilibratura del legno ad un tenore di contenuto medio d’umidità normale, certamente intorno al 10-12 %. Per tale ragione, sia le fessure interposte alle tavole sia le lamentate “imbracature” delle stesse sono clamorosamente scomparse

Il tipo di pavimento è stratificato con incastro m/f e spessore complessivo 10 mm.

Corrisponde a falso, l'affermazione del CTU per il quale detta tipologia di prodotto è "instabile" in relazione alla lunghezza della doga. Infatti, trattasi di materiale stratificato su multistrato di betulla e viepiù, la verifica del rapporto delle dimensioni deve essere svolta tra lo spessore e la larghezza della tavoletta di legno massiccio, non sulla sua lunghezza! Doppio errore, complimenti!

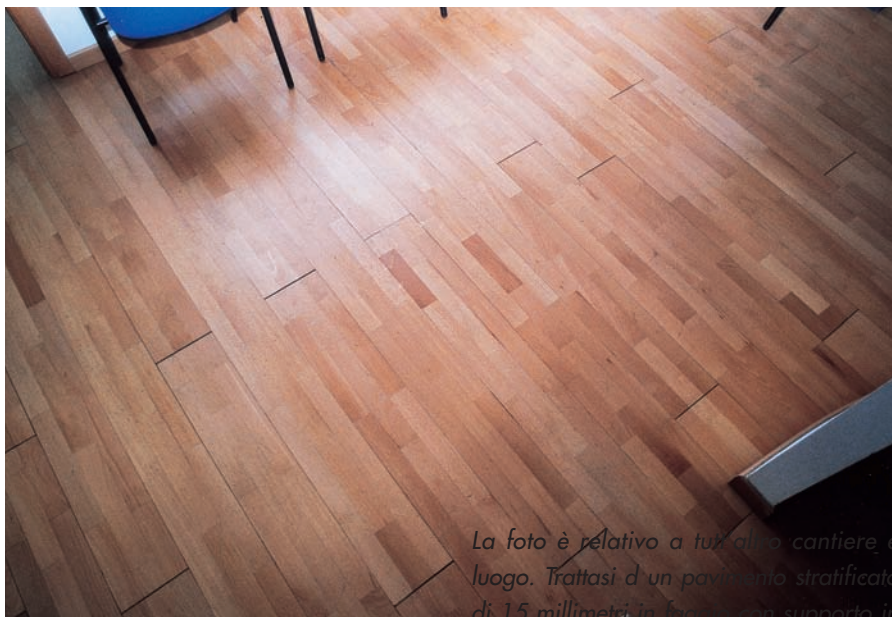
La foto è relativa a tutt'altro cantiere e luogo. Trattasi di un pavimento stratificato di 15 millimetri in faggio con supporto in abete. La verifica igrometrica portata sui locali nel mese di dicembre 2002, ha dimostrato che l'umidità relativa non supera il 22% ca. con una temperatura non inferiore a 19 °C. Per questo motivo si sono sviluppate le evidenti fessurazioni sul pavimento in conseguenza dell'equilibratura del materiale legnoso a nuovi standard di contenuto medio d'umidità e inevitabili ritiri dimensionali

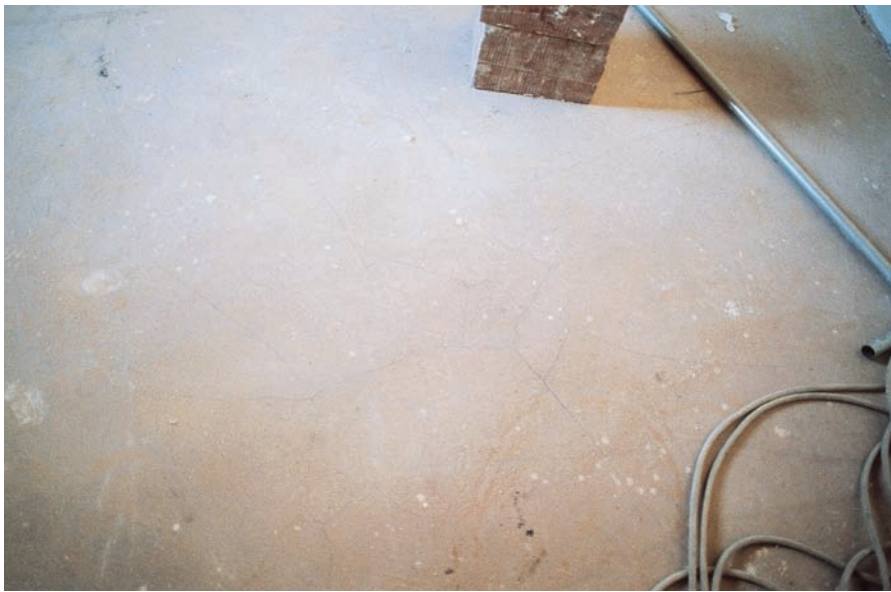
L'effetto del riscaldamento sulla resistenza di un comune livellante. Questa volta le crepe e successive rotture, sono da ascrivere ai differenti coefficienti di ritiro esistente tra il sottostante massetto cementizio tipo Portland 325 ed il diverso prodotto rasante adottato per la costituzione della sua planarità. L'accensione non graduata del riscaldamento nei locali ha indotto delle tensioni irreversibili, con la rottura dello strato superficiale, certamente "anello debole" del sistema.
