Le doghe ballerine

Quando l'artigiano è incaricato di sola prestazione d'opera, non sussiste la fattispecie del contratto d'appalto, ovvero, l'appalto è solo simulato e quindi...

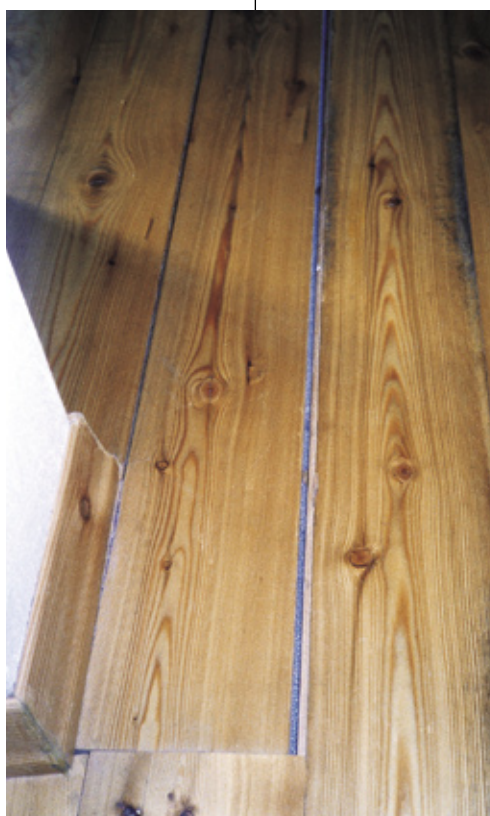
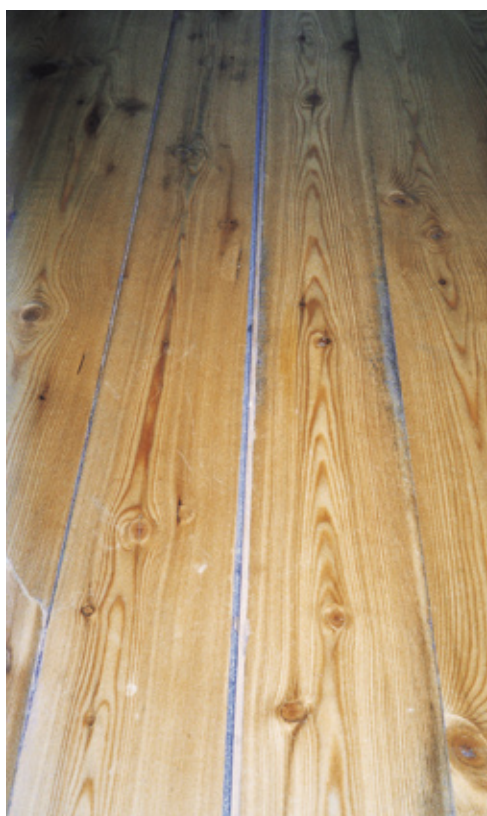
Il legno si ritira nella direzione trasversale, trascurabile il ritiro in direzione longitudinale.

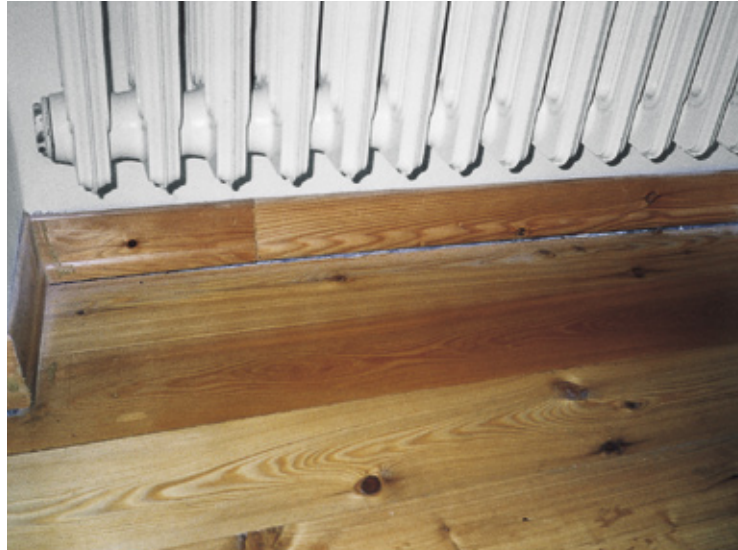
Interessante notare come la fuga si è espressa solo in posizione "laterale" ovvero nella direzione trasversale delle doghe.

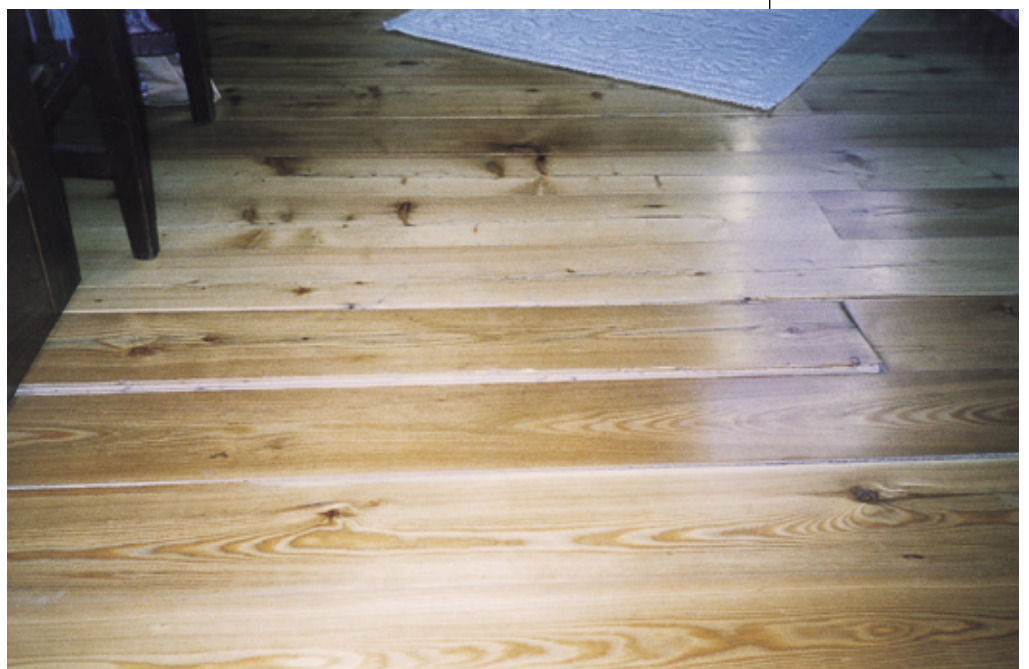
La tavola centrale esprime una "svergolatura" anche pericolosa.
