Le persiane volanti

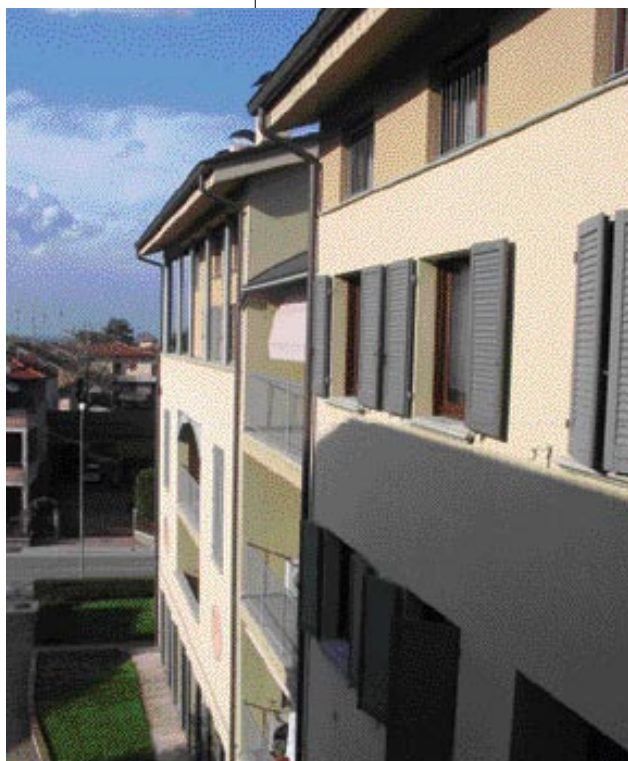
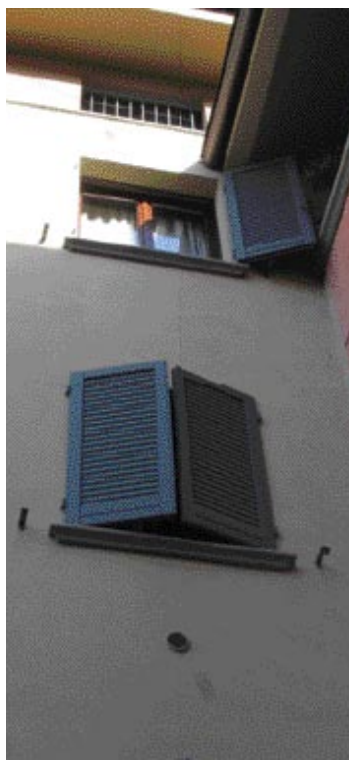
*In alto:
Veduta del fabbricato di destinazione delle chiusure.
Il vano finestra con l'anta caduta sul lastricato.*

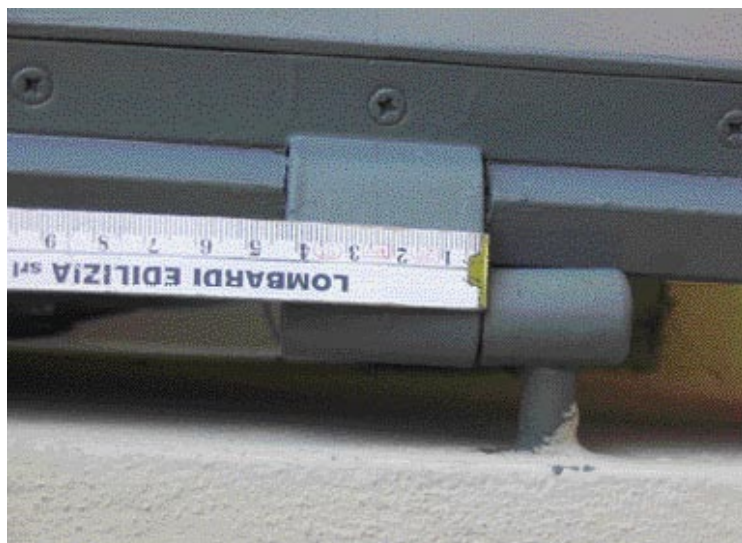
applicata sulla battuta. Le due bocchie sono unite da un perno di diametro adeguato al lume⁷ ma lunghezza insufficiente (42 mm, anziché i 60 necessari per la completa penetrazione della boccia).

Infatti il perno risulta di lunghezza assai ridotta rispetto all'intera boccia superiore (passante e quindi tale da alloggiare anche un perno di lunghezza superiore ai 62 mm richiesti tra parte cieca e parte passante). Questo

In alto:
Particolare del cardine in opera. Si nota il vuoto presente nella boccia della bandella. Il perno di lunghezza 48 mm è più corto di 13/15 mm della lunghezza richiesta a coprire la boccia passante.

Tutte le persiane esaminate sono risultate carenti di questi requisiti di sicurezza e quindi tali da imporre una generale revisione e la sostituzione dei perni con altri di lunghezza adeguata all'altezza

La circostanza permette di considerare l'enormità dei danni potenzialmente conseguenti rispetto al costo per il corretto ripristino alla normalità (prevedibile nella sostituzione integrale del perno con uno più lungo di 15 mm) e delle incidenze di costo praticamente trascurabili visti i termini di spesa per la barra d'acciaio di produzione del componente assiale. Agli effetti dell'accettazione¹⁰ del lavoro, avvenuta

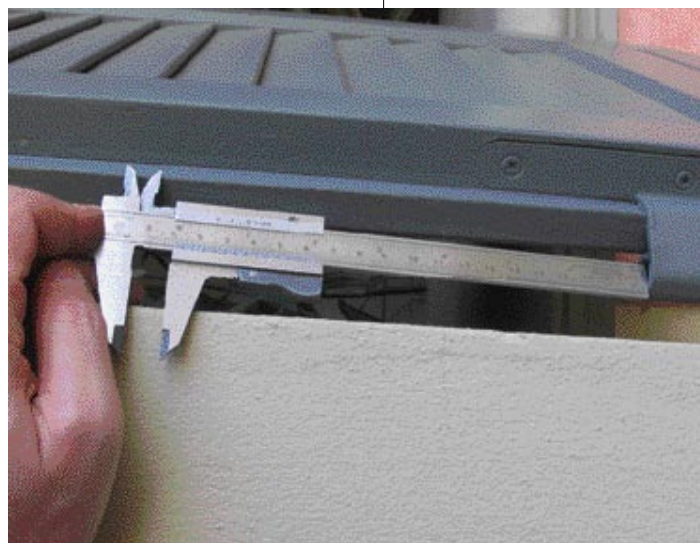
In basso:
La boccia sulla bandella misura 42 mm. La lunghezza del perno è misurata in 13/15 mm mancante.

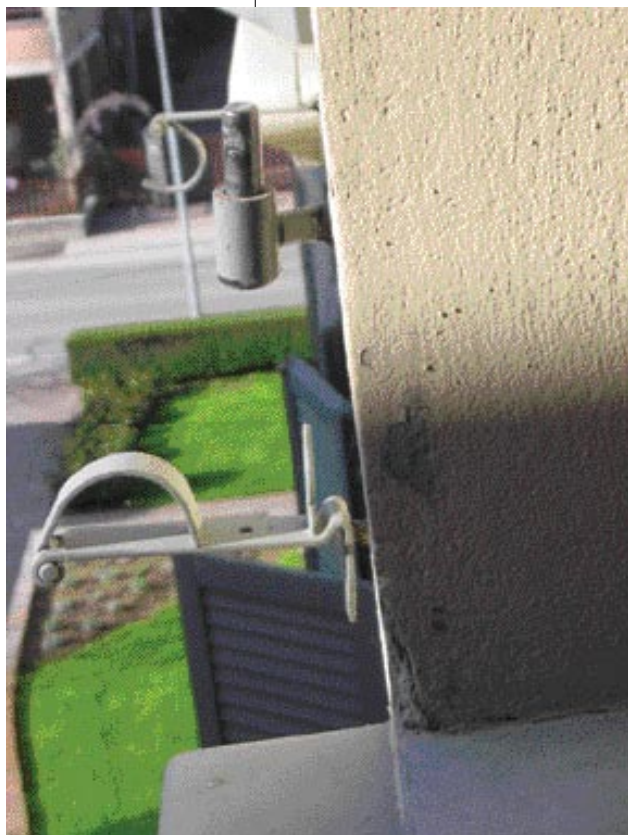
Non è possibile concedere nessuna attenuante: il perno non solo è troppo corto, ma è anche applicato in modo libero, ovvero senza nessuna saldatura o spina di bloccaggio prevedibile sulla boccia cieca, dalla quale risulta addirittura sfilabile e completamente estraibile.

*In alto:
Il cardine con il perno
inserito, ma non fissato,
quindi estraibile.*

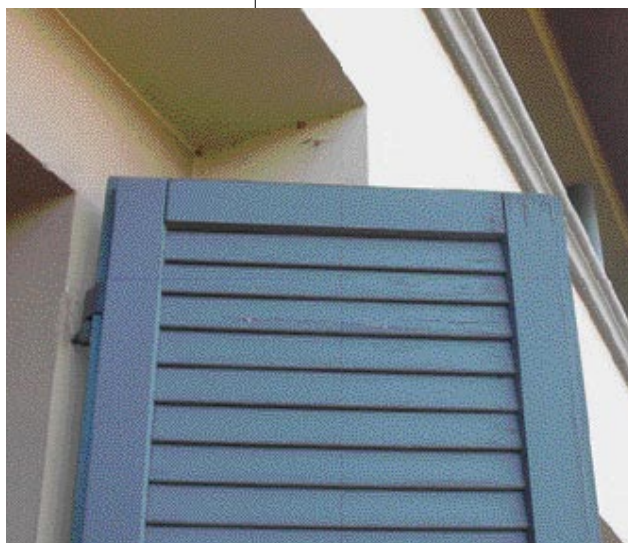
*In basso:
Una persiana del tipo
in esame.*
