# Un parquet freddoloso!

**Q**uesta vicenda vede protagonista il condizionamento di un parquet dovuto a subdoli fenomeni di condensa, sviluppatasi nell'abitazione del Sig. G. il quale, coinvolto inconsapevolmente, ha subito e sofferto la solita carenza d'assistenza e consulenza nella fase d'acquisto del parquet, ovvero l'assenza della verifica del cantiere preliminare alla più adeguata progettazione del

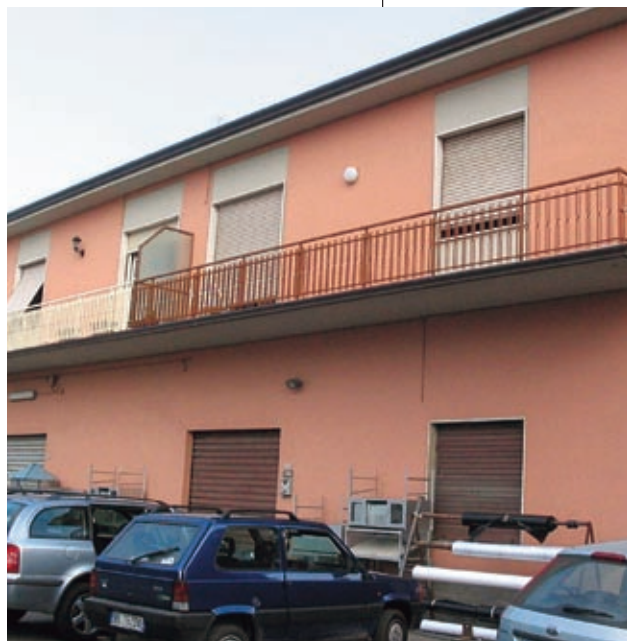
*In alto:  
il fabbricato oggetto di verifica. Al piano inferiore sono presenti dei depositi esposti direttamente all'aria esterna, senza nessuna protezione sulle paratie orizzontali.*

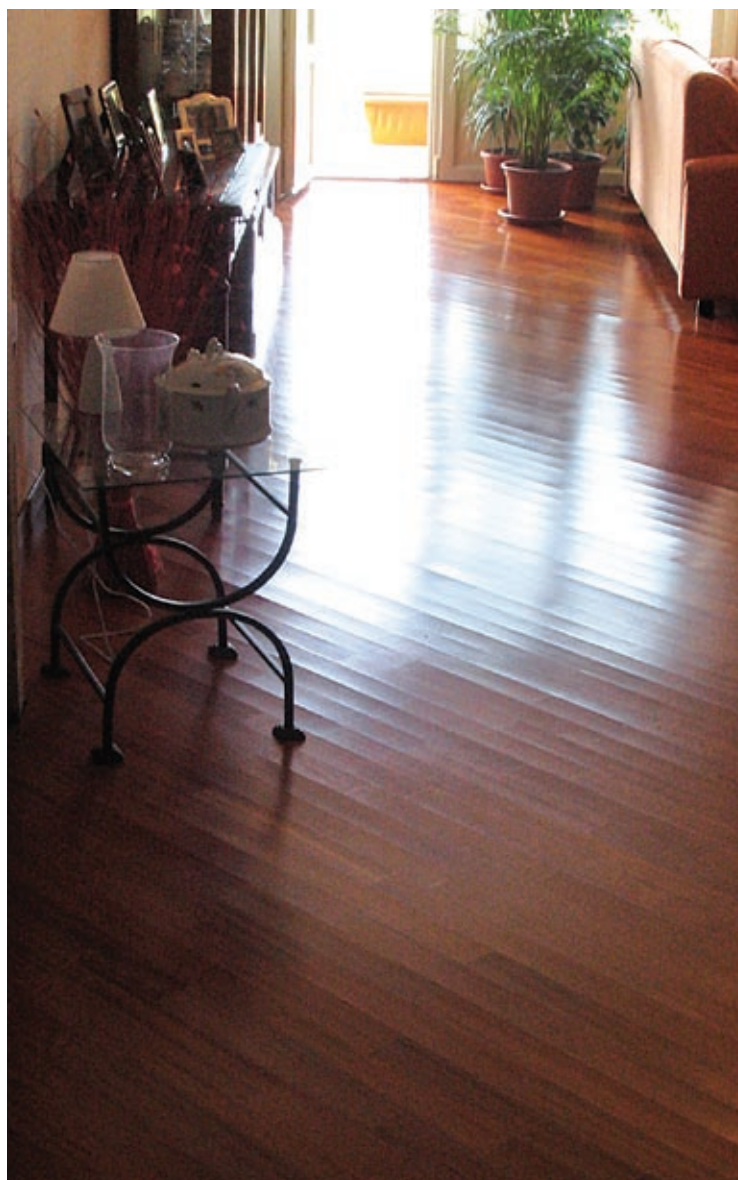
*A sinistra:  
il locale soggiorno esposto a sud presenta delle sensibili alterazioni concave, tipiche dell'assunzione d'umidità del parquet, comunque definite in tale consistenza.*

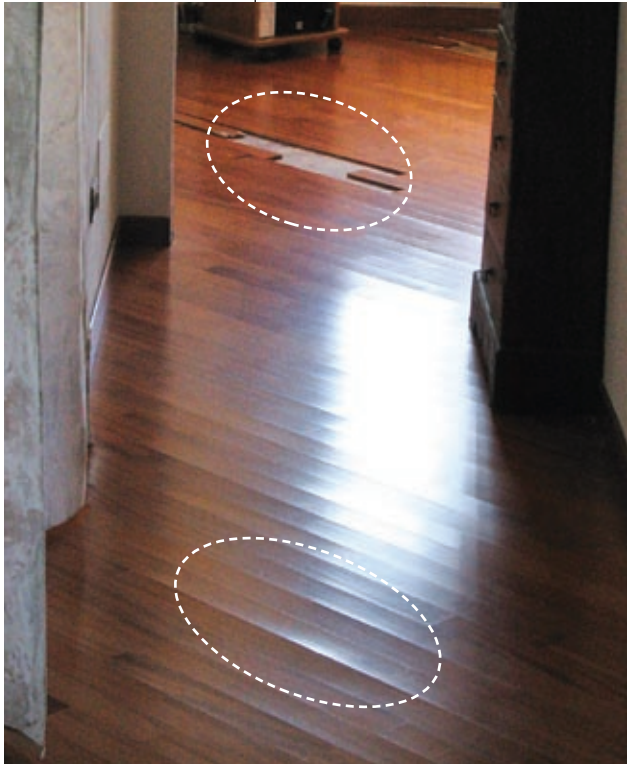
*Una veduta generale del disimpegno, con la progressione delle alterazioni registrate in tutto il manufatto, culminanti nella stanza dei figli.*

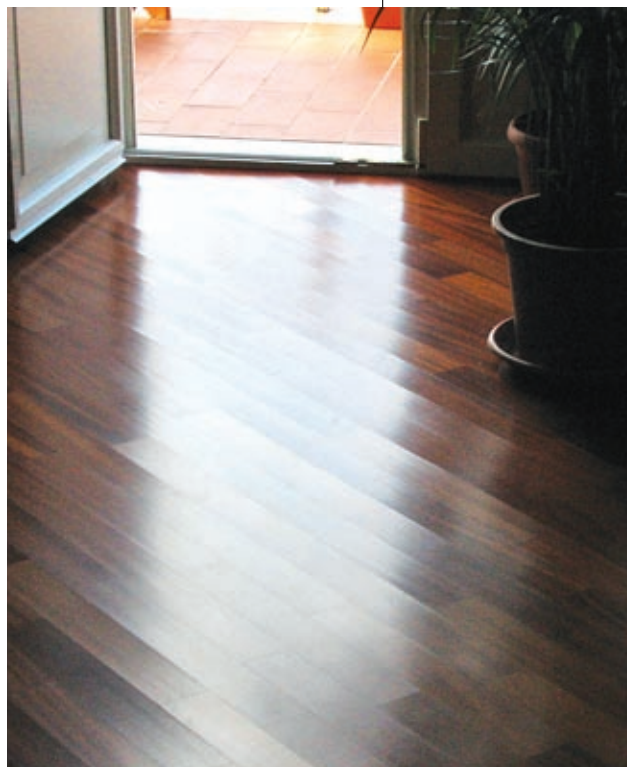
*In alto:  
questa alterazione  
dimensionale è certamente  
riferibile all'assunzione  
d'umidità del semilavorato,  
che esprime la tipica  
conformazione a cucchiaino.*

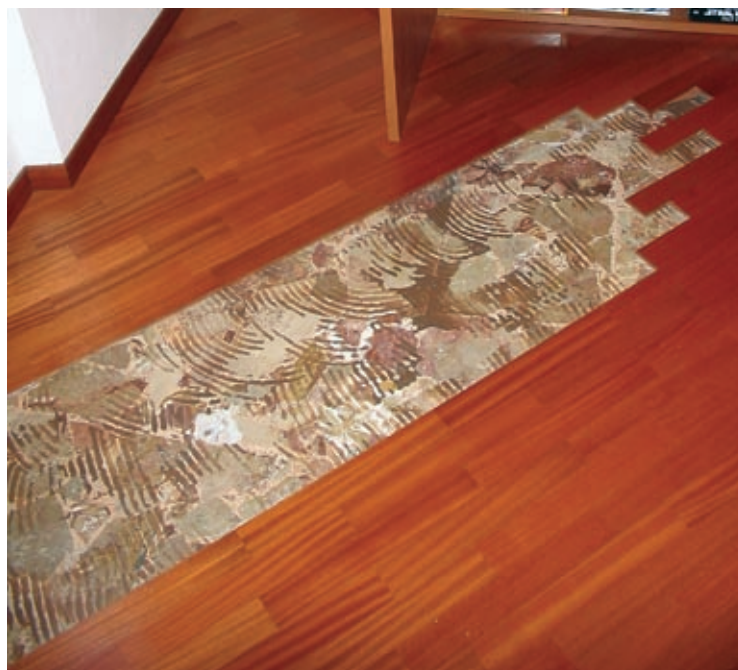
*A fianco:  
solo il vano esposto a  
nord presenta un forte  
danneggiamento con  
distacco.*

Infatti, l'unità immobiliare del caso si è dimostrata inadeguata alla posa di tale tipo di pavimento: dopo soli quattro mesi dalla consegna e nel pieno rigore del mese di gennaio, il pavimento ha dato luogo a diffusi fenomeni d'alterazione dimensionale, con il distacco d'ampie porzioni limitatamente a una stanza (fatto questo non casuale, come vedremo in seguito).
