Le porte in... umido!

LINEA LEGNO

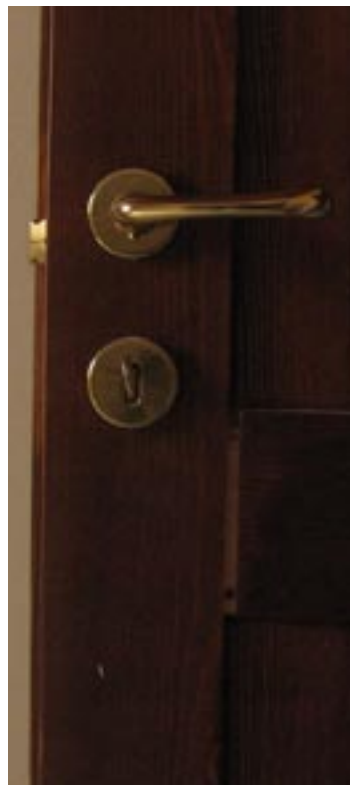
Traverso corto? No, formella allargatasi dopo la consegna!

Le porte che sono raffigurate nelle immagini, dopo aver subito un lungo periodo d'esposizione all'umidità dell'ambiente (stimabile in valori oscillanti intorno al 65%) hanno sviluppato delle deformazioni dimensionali tali da impedire la loro utilizzazione. La porta non "incontrava" più la battuta del telaio alla quale era stata designata per accostarsi e formare una chiusura. La formella interna, realizzata per l'appunto in massiccio di pino, aveva espresso dei rigonfiamenti di oltre 8 millimetri che si erano "scaricati" sul telaio perimetrale che la conteneva, generando un aumento dimensionale intollerabile alla natura e progettazione del manufatto.

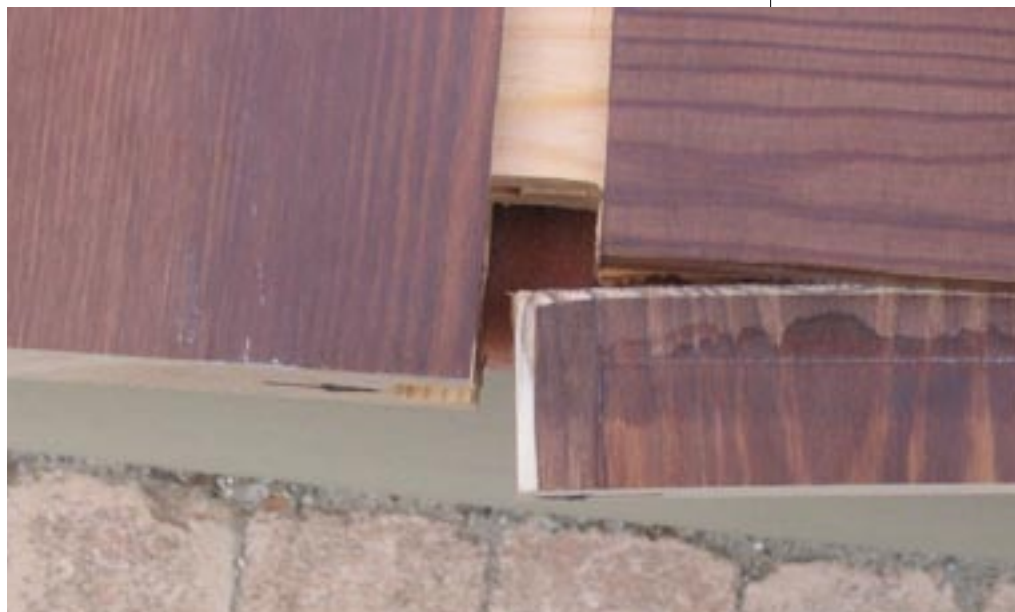
Un autentico disastro: alcune porte erano "bloccate" e dove-
