Il dogato con le... fessure!

STUDIO ROMITILEGNO

Il sole non solo abbronzava.
Fa anche restringere...

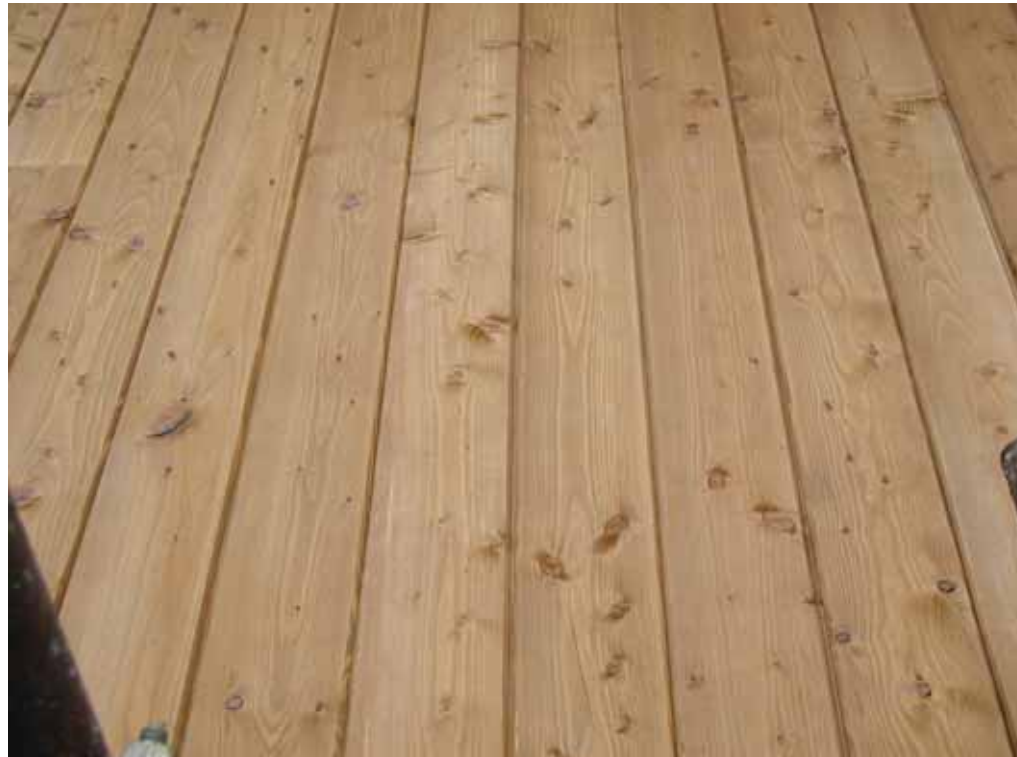
In alto, veduta del rivestimento ottenuto con l'inserimento ad incastro delle doghe. Sotto, particolare di una dogha con ritiro e imbarcamento dovuto al fenomeno di desorbimento dell'umidità relativa contenuta

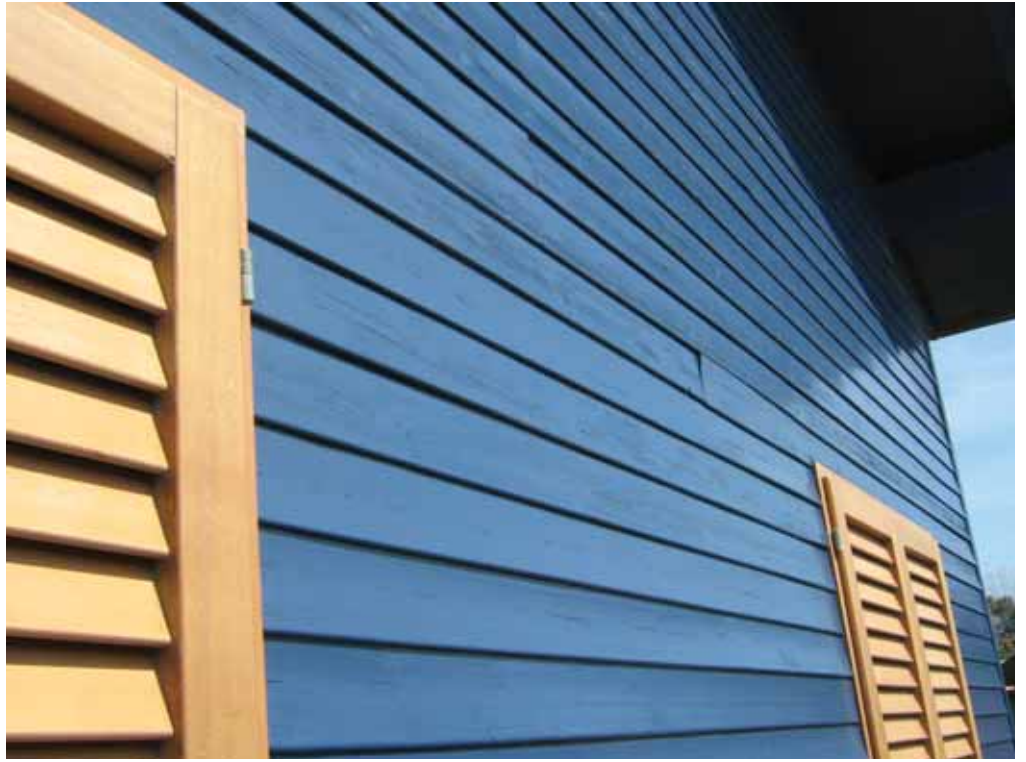
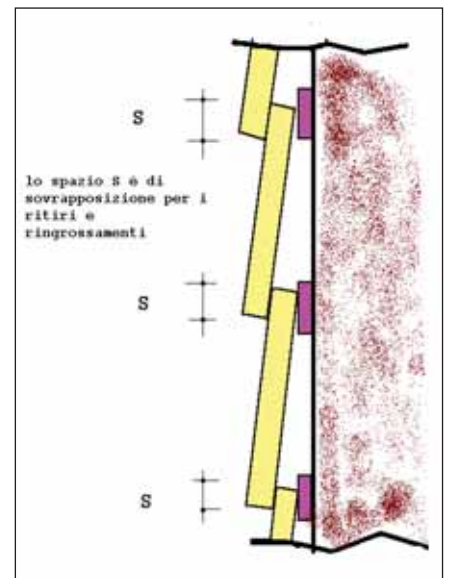
Particolare di una doga con un ritiro della larghezza tale da permettere la fuoriuscita dell'elemento di incastro nella fresata della doga contigua

Questo è stato il vero motivo che ha indispettito l'impresa capofila che riteneva sussistente un difetto occulto nella qualità del legname: esso non si era ritirato omogeneamente (e così moderatamente) ma in modo del tutto casuale e irregolare, formando delle zone di doghe svergate alternate con porzioni ancora integre, ovvero senza alcuna deformazione.

Il difetto lamentato dalla società che gestiva l'immobile era sostanzialmente riconosciuto nella formazione di "...fessure e crepature disperse a
