Quando l'umidità è troppo poca

ALESSANDRO ROMITI

Un'interessante
controversia caratterizzata
da una discutibile
perizia d'ufficio

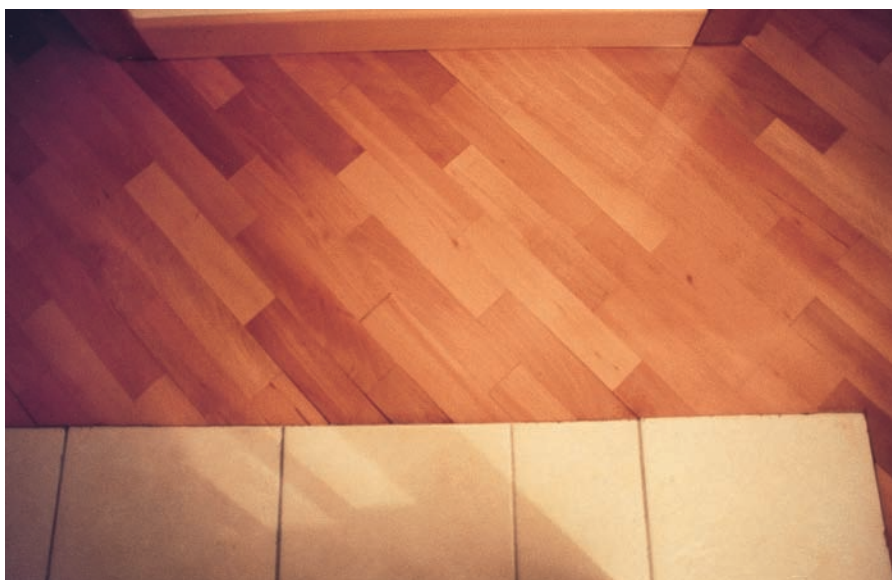
L'effetto del riscaldamento sulla resistenza di un comune livellante. Questa volta le crepe e successive rotture, sono da ascrivere ai differenti coefficienti di ritiro esistente tra il sottostante massetto cementizio tipo Portland 325 ed il diverso prodotto rasante adottato per la costituzione della sua planarità. L'accensione non graduata del riscaldamento nei locali ha indotto delle tensioni irreversibili, con la rottura dello strato superficiale, certamente "anello debole" del sistema.
