Il lavaggio sul ... tetto!

A partire dall'errata applicazione di intonaci prospicienti, una serie di imperie da parte di un'impresa edile danneggia in modo irreparabile la colorazioni delle travi di un tetto

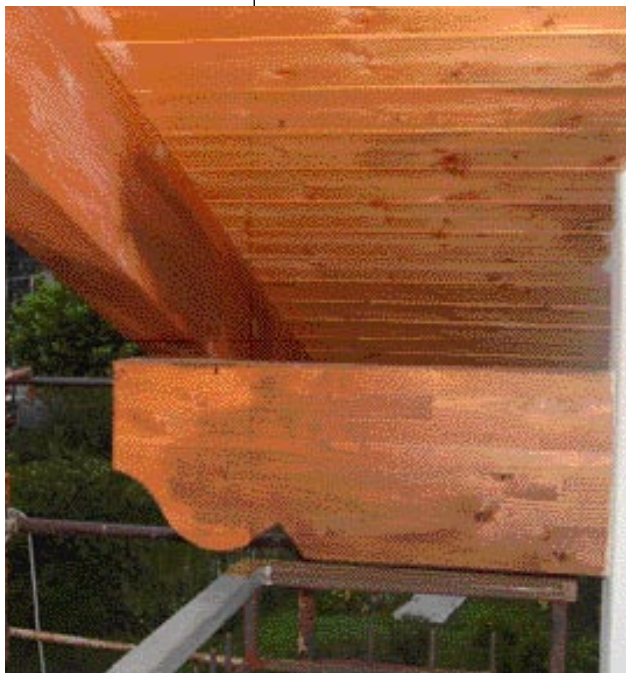
In alto a sinistra: una testata di trave danneggiata dalla soluzione acida di lavaggio.

L'impresario, in un crescendo di proteste e contestazioni del committente, sempre più preoccupato per l'aspetto degradato del suo tetto, ha quindi provveduto a una più efficace opera di pulitura e questa volta, per essere certo di recuperare completamente il supporto, preparò per lavaggio una leggera soluzione di acido cloridrico al 20%, impiegato in edilizia per il recupero delle

superfici sporcate da residui di calce. L'effetto ottenuto sviluppatosi subdolamente nella notte successiva, all'insaputa di tutti è stato ben altro, con effetti drammatici per la famiglia dei committenti che, nel riscontrare il viraggio grigio-carbonizzato, avevano subito capito di essere caduti direttamente dalla padella alla brace, a causa di un errore che definire semplice imperizia è certamente eufemistico. Le scuse dell'impresario, sorpreso dell'esito della pulitura, che anziché risolvere il problema lo aveva aggravato con una colorazione che richiedeva ormai un intervento ben più pesante di un qualunque tipo colorazione tonalizzata, non avevano fine. Il parere del tecnico della società distributrice fu definitivo: rimuovere il prodotto scuro (impregnato nel supporto) con una levigatura per recuperare

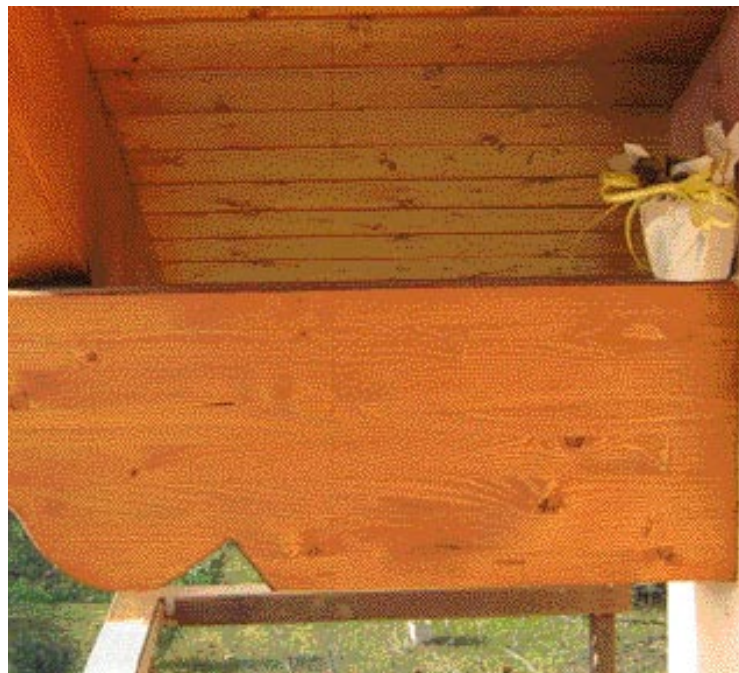
A destra: dopo l'intervento di recupero e ritrattamento.

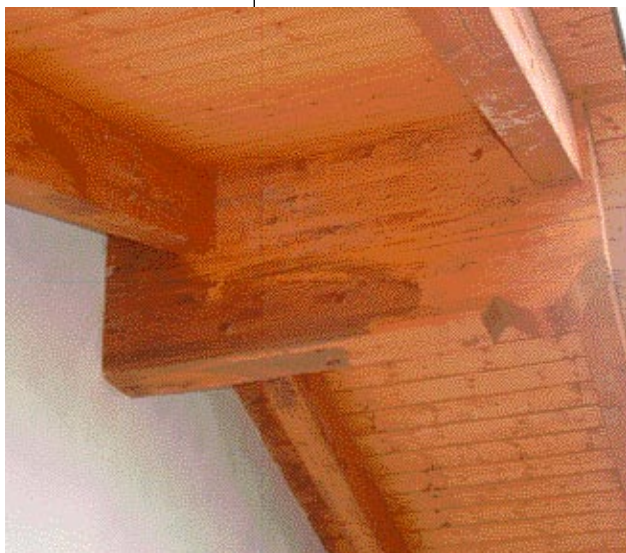
In basso: veduta del trave di colmo.

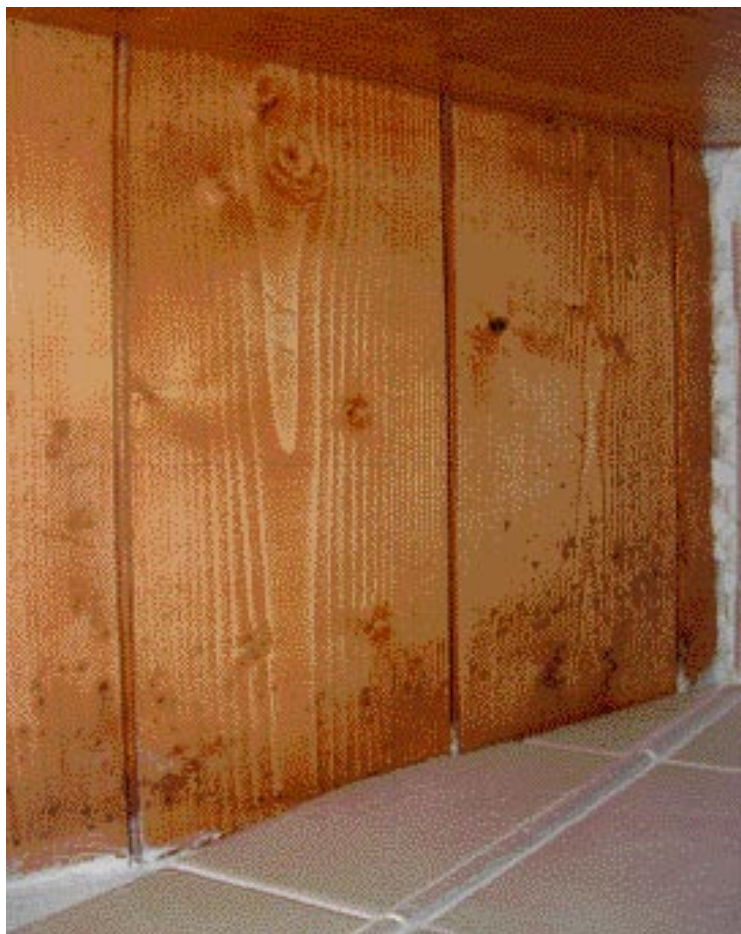
Da sinistra, in senso orario: l'intradosso del solaio di legno, dopo il tentativo di ripristino.

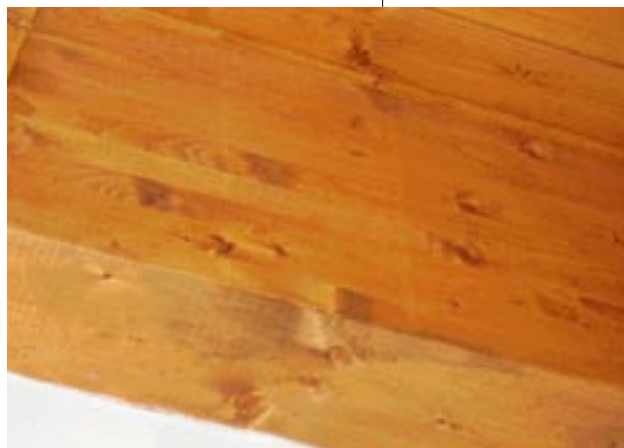
Porzione macchiata dall'acido.

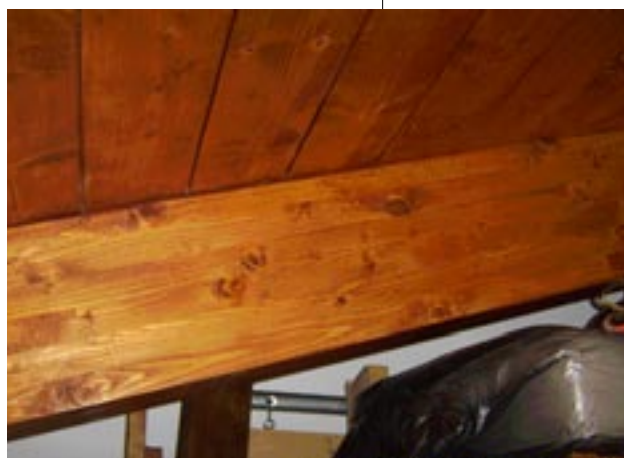
Porzione ritrattata e parzialmente recuperata.

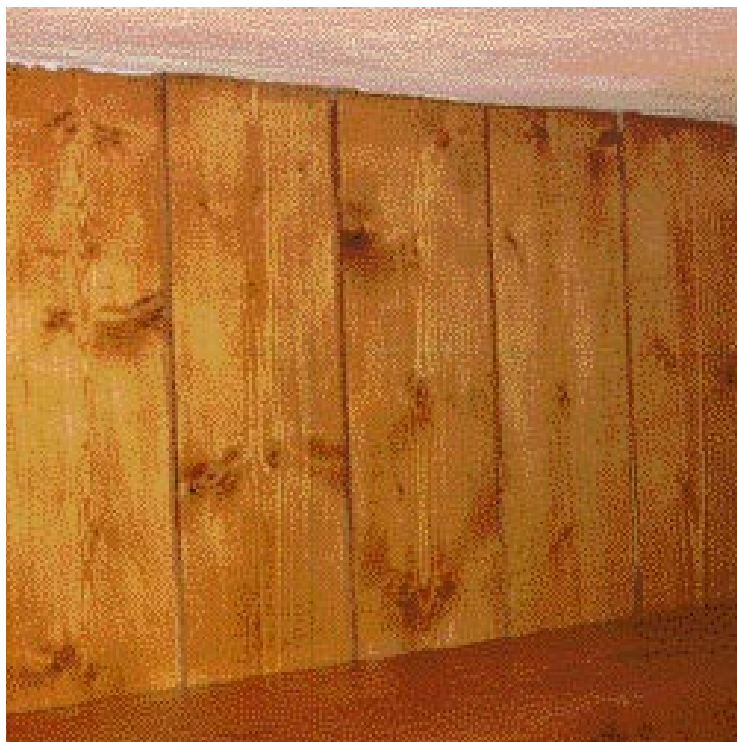
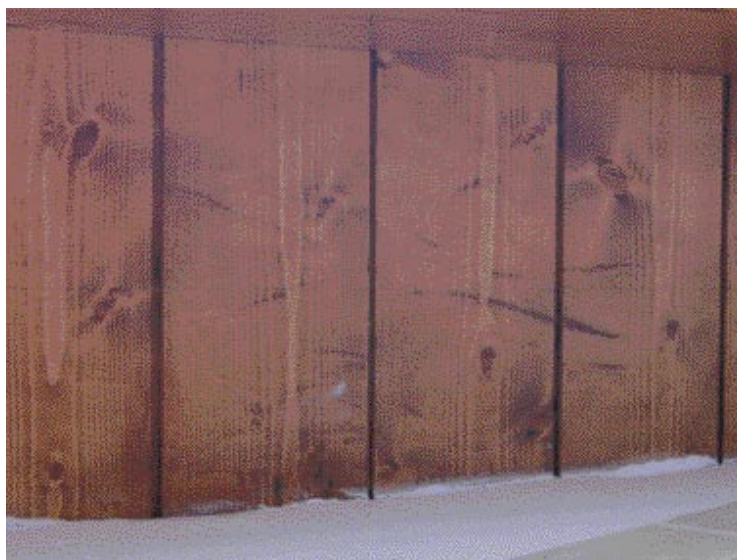
*Da sopra:
il supporto presenta
diffusi difetti di leviga-
tura e graffiatura della
superficie.*

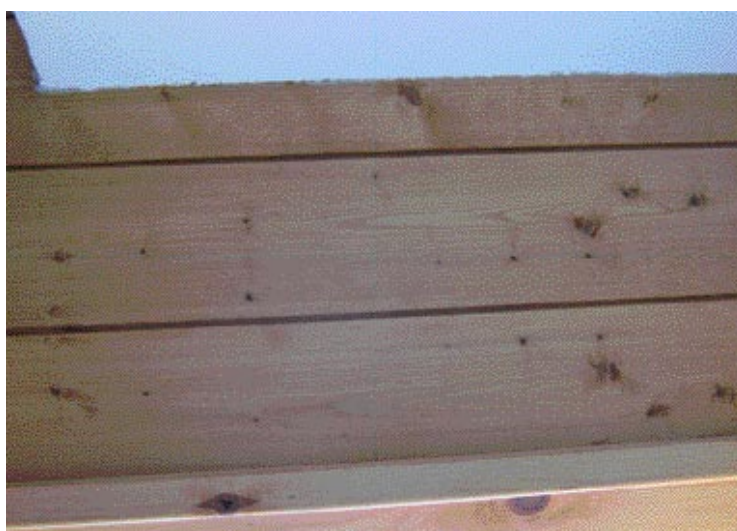
*Il supporto indenne da
trattamenti come gra-
dito e approvato in una
porzione non danneg-
giata.*
